## 1. RAPOR [V.2]

Mayıs 2023 | ODTÜ TAÇDAM

ANTAKYA'NIN ÇOK KATMANLI KÜLTÜREL MİRASININ DEPREM SONRASI  
BELGELENMESİ, HASAR TESPİTİ VE DEĞERLENDİRMESİ

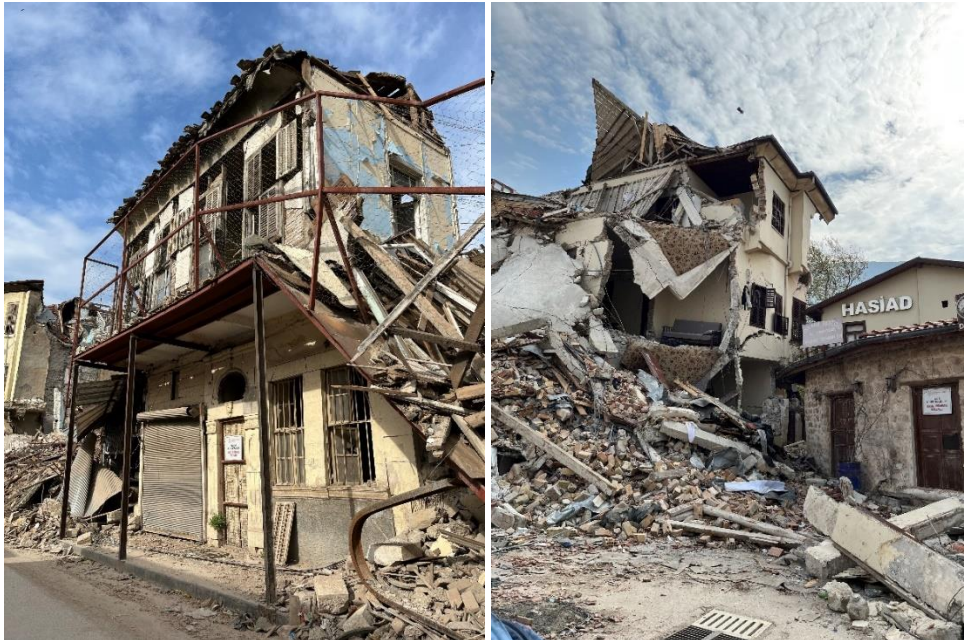
Bu tespitler sonucunda, Asi Nehri kenarındaki İnönü Caddesi, Kemalpaşa Caddesi ve Kurtuluş Caddesi'nin yaya ve araç trafiği açısından erişilebilir olduğu, caddelerdeki enkazların çoğunluğunun kaldırıldığı tespit edilmiştir. Kurtuluş Caddesi'nin kuzeyinde yapı molozlarının yer yer cadde üzerinde olduğu, caddeyi çevreleyen yapılardaki yapı elemanlarının düşme riski nedeniyle yaya kaldırımlarında yürümenin tehlikeli olduğu saptanmıştır. Yapı cephelerinde can güvenliğini tehdit edebilecek unsurlar bulunmaktadır (Şekil 20,21,22).

Şekil 22. Kurtuluş Caddesi'nin çeperlerindeki riskli yapılardan görünüm (ODTÜ TAÇDAM, 2023)

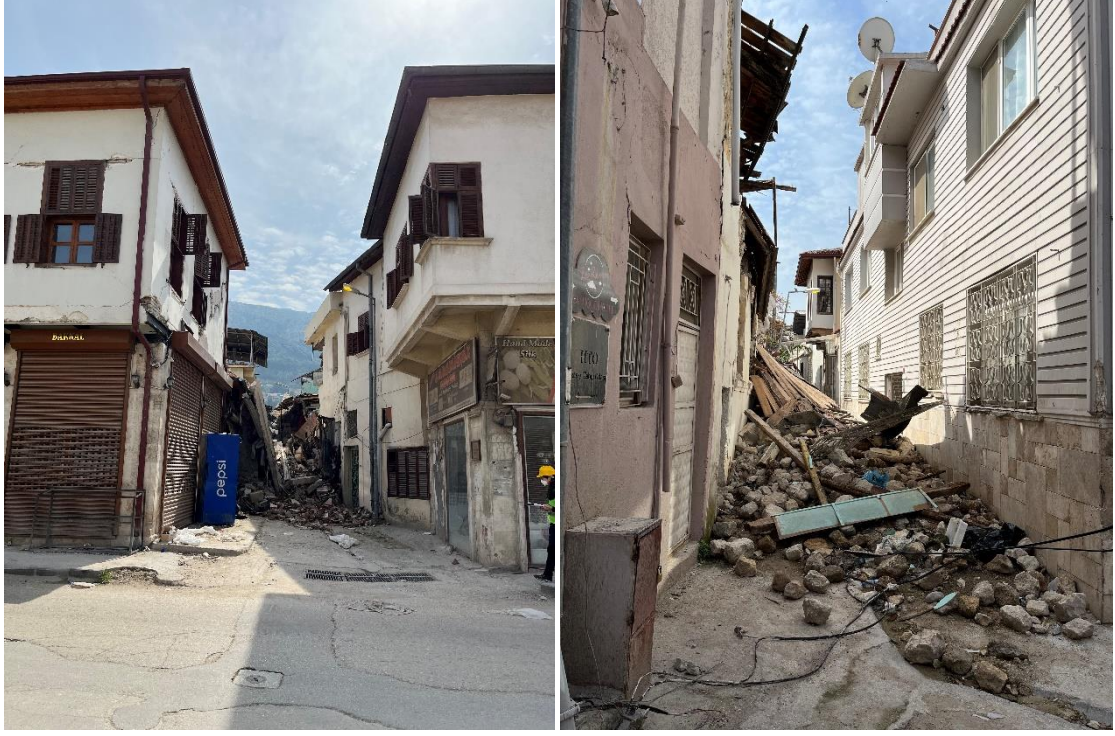
Gazipaşa Mahallesi'ne erişim, Kurtuluş Caddesi'ne dik uzanan Ülkü Sokak ve Oğuzlar Caddesi'nin büyük bir kısmının enkazlara baęlı olarak yaya erişimine kapalı olması nedeniyle oldukça kısıtlıdır. Bu sokakları çevreleyen yapılar ve avlu duvarlarındaki hasarlar nedeniyle erişim risklidir (Şekil 23).

Şekil 23. Oğuzlar Caddesi ve Ülkü Sokak'tan görünüm (ODTÜ TAÇDAM, 2023)

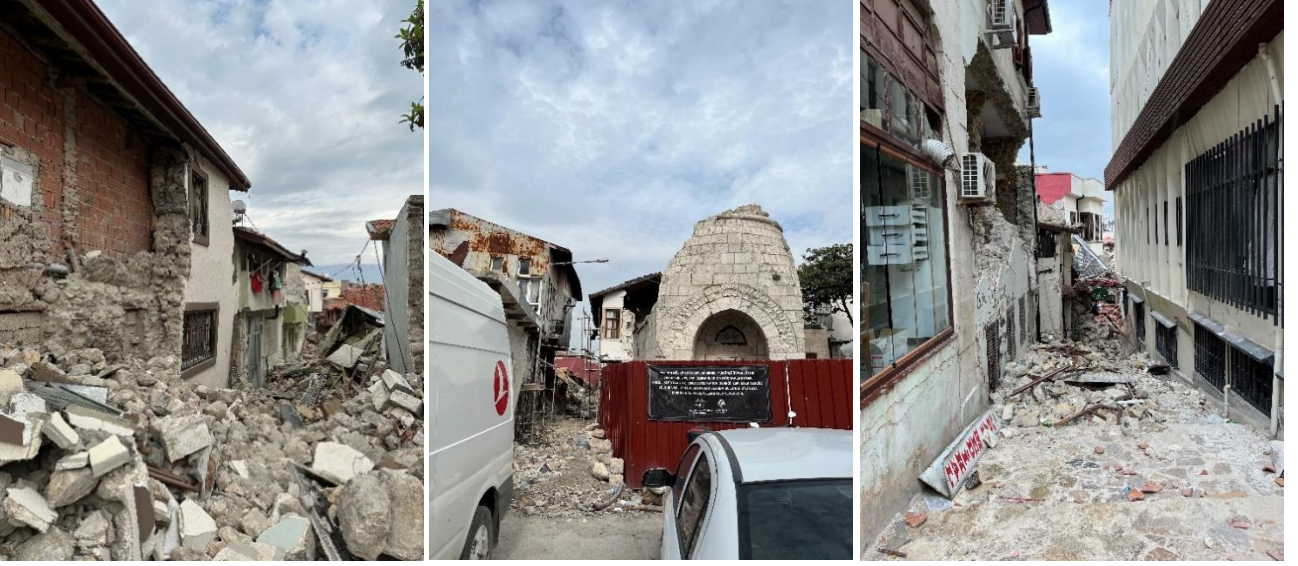
Zenginler Mahallesi'ne Kurtuluş Caddesi tarafından ulaşımı sağlayan Kırk Asırlık Türk Yurdu Caddesi, Kutlu Sokak ve Günlü Sokak kısmi enkazlar nedeniyle yaya erişimine kapalıdır (Şekil 27). Bu sokakları çevreleyen yapılar ve avlu duvarlarındaki hasarlar nedeniyle erişim risklidir. Kurtuluş Caddesi'ne dik uzanan Saydam Caddesi girişinde

Şekil 27. Kırk Asırlık Türk Yurdu Caddesi, Kutlu Sokak ve Günlü Sokak'tan görünüm (ODTÜ TAÇDAM, 2023)

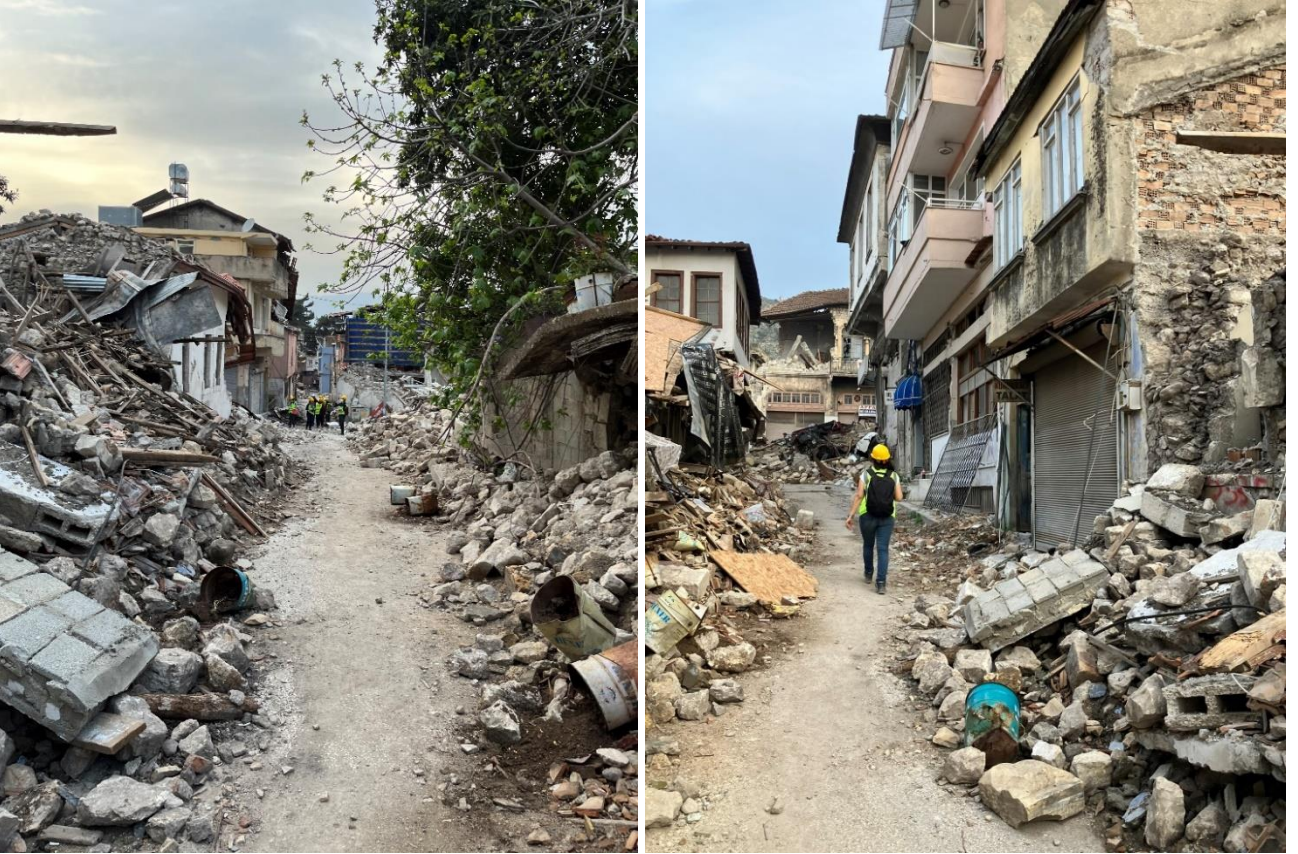
molozlar olmasına rağmen yaya erişimine açıktır, ancak cadde üzerindeki yapılarda çökme tehlikesi bulunması ve büyük boyutlardaki enkazlar nedeniyle yaya erişimi için risklidir (Şekil 28).

Şekil 28. Saydam Caddesi'nden görünüm (ODTÜ TAÇDAM, 2023)

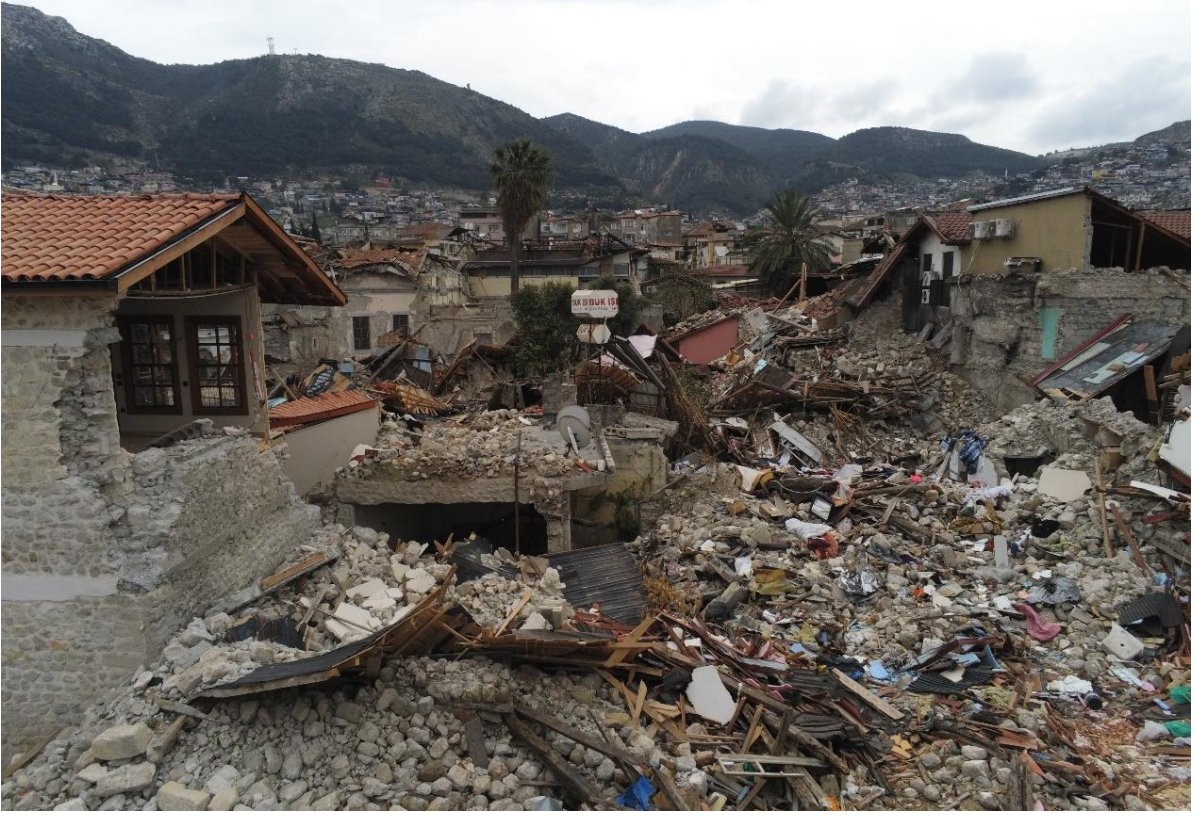
Zenginler Mahallesi'nin Asi Nehri tarafındaki kuzeybatı kısmında yıkımın diğer alanlara göre daha çok olduğu gözlemlenmiştir. Bu bölümde yapı-avlu-açık alanlardan oluşan geleneksel kent dokusunu okumak birçok yerde neredeyse imkansızdır. Bu kısmın Roma dönemi kanalizasyon sisteminin Asi Nehri ile birleştiği nokta olması ve zemin özellikleri nedeniyle daha çok yıkıma maruz kaldığı düşünülmektedir (Şekil 34).

Şekil 34. Zenginler Mahallesi'nin kuzeybatı bölümünün genel görünümü (ODTÜ TAÇDAM, 2023)

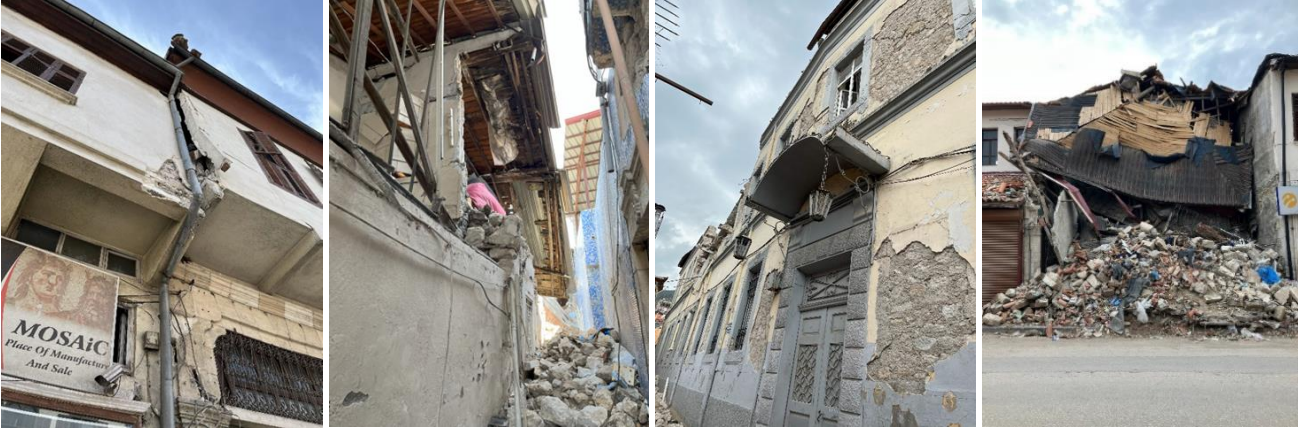
1. yapısal olmayan elemanlarda düşme riski
2. deformasyon
3. kısmi yıkım

Şekil 39. Kamusal açık alanların çeperlerini oluşturan yapı ve avlu duvarlarının farklı risk türlerini gösteren görünümüleri (ODTÜ TAÇDAM, 2023)

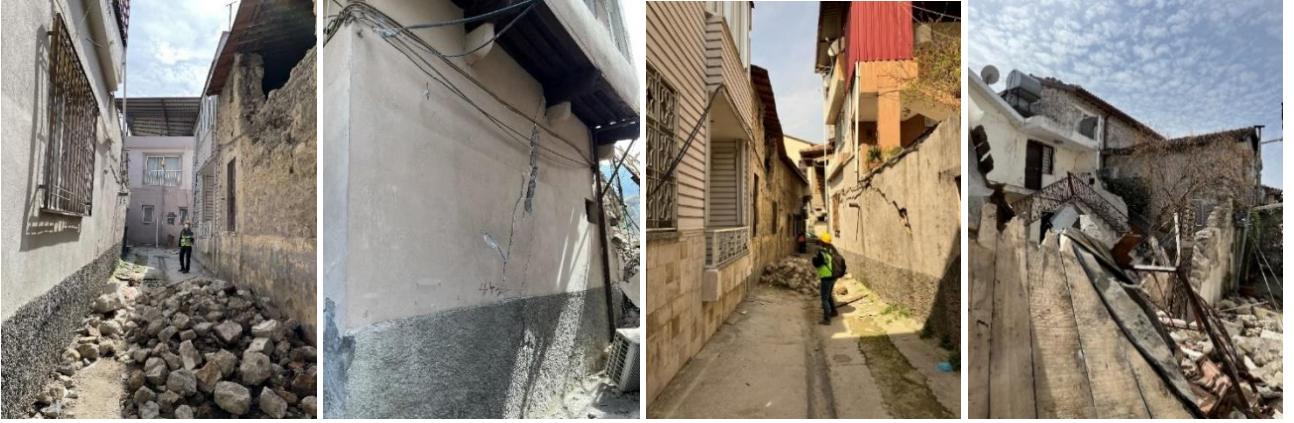
Şekil 41. Kamusal açık alanların çeperlerini oluşturan yapı ve avlu duvarlarının farklı risk seviyelerini gösteren görünümleri (ODTÜ TAÇDAM, 2023)

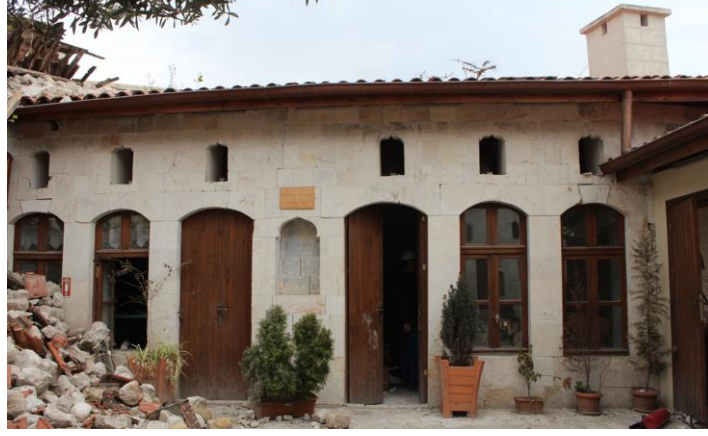
2. Hafif hasar: taşıyıcı olmayan elemanlarda kılcal çatlaklar ya da minimal hasar görülen, yıkılma tehlikesi olmayan yapılar

Şekil 47. Hafif hasarlı bir yapı örneği

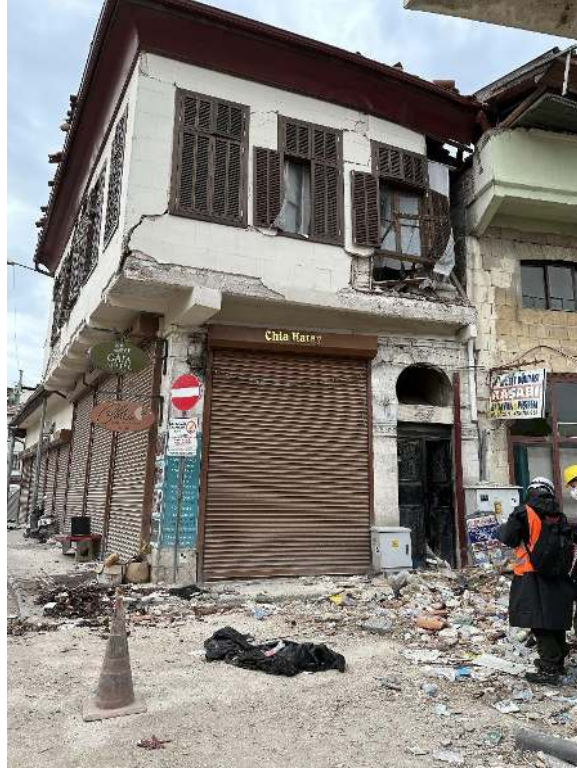
3. Orta hasar: taşıyıcı yapısal elemanlarda yapısal bütünlüğü bozmayan çatlak, deformasyon ya da bölgesel yıkılmalar olan yapılar

Bu yapıların çevresinde ve içerisinde uzun süre bulunmak sakıncalıdır.

Şekil 48. Orta hasarlı bir yapı örneği

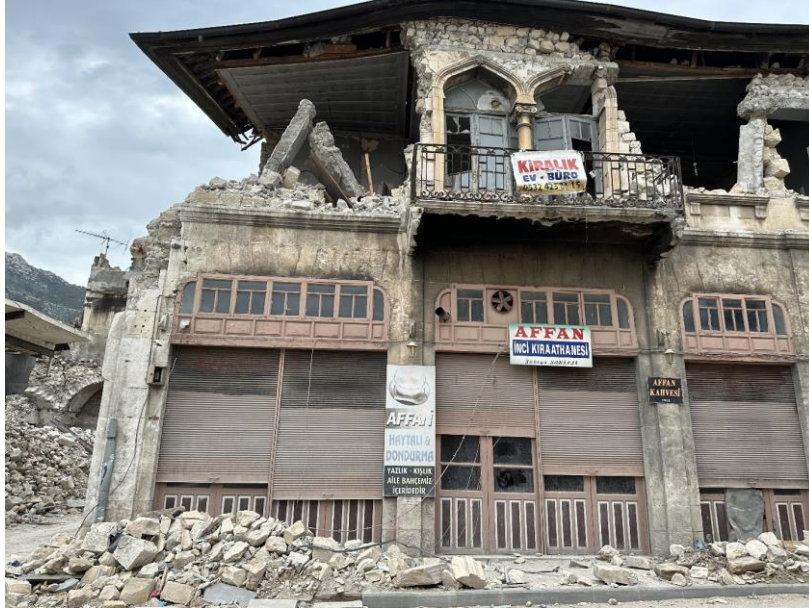
4. Ağır hasar: yapısal elemanlarda yaygın hasar, derin çatlaklar, deformasyonlar ve bölgesel yıkılmalar görülen yapılar

Şekil 49. Ağır hasarlı bir yapı örneği: Kurtuluş Caddesi üzerindeki Affan Kahvesi. Nitekim Bu yapının üst katının saha çalışmasının hemen ardından yaşanan artçı deprem sonucunda tamamen yıkıldığı öğrenilmiştir.

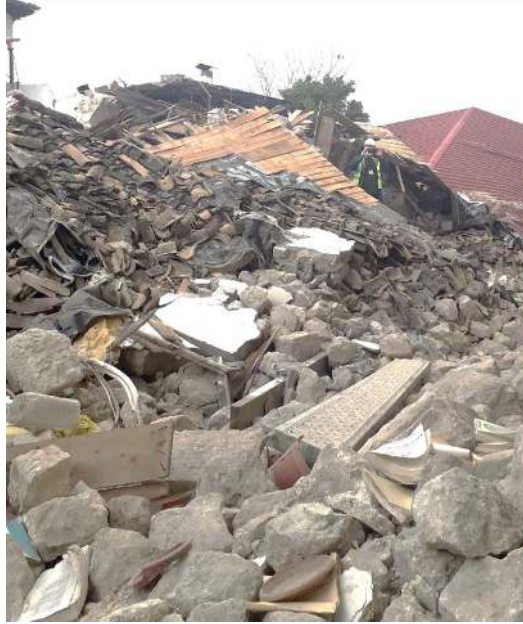
Şekil 50. Tamamen yıkılmış bir yapı örneği

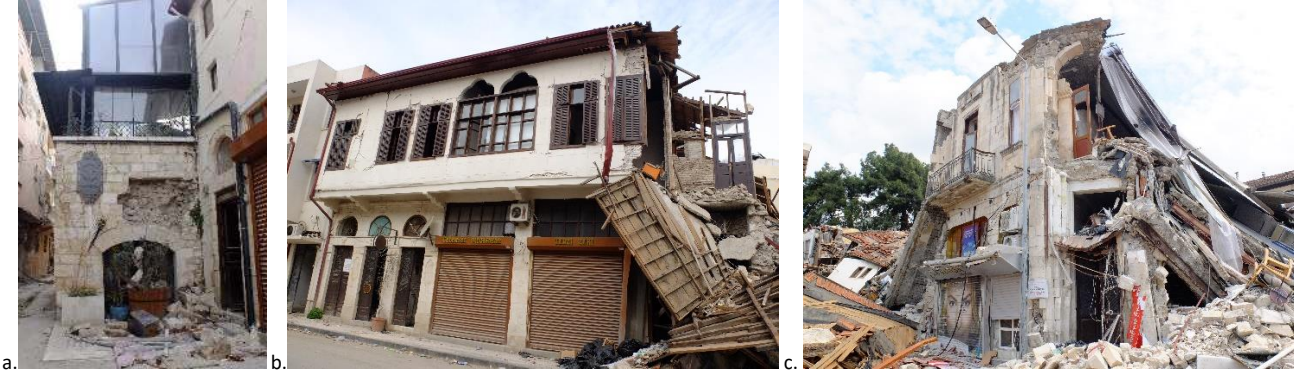
Şekil 51. a. minör yıkım / malzeme kaybı; b. kısmi yıkım; c. büyük oranda yıkım olan yapılara örnekler

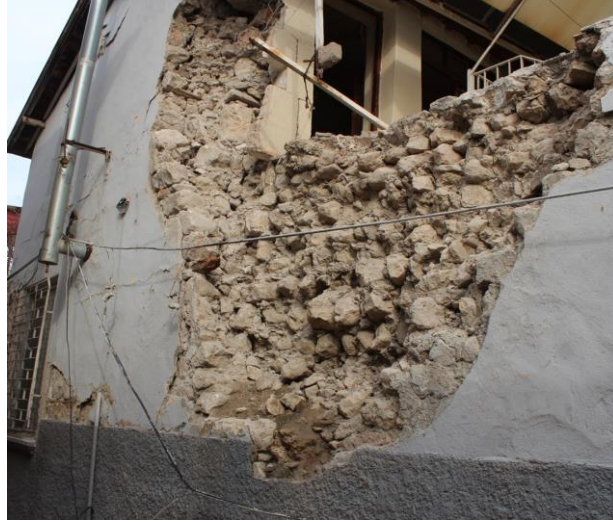
Şekil 56. Hatıl ve bağ kirişlerinin kullanılmadığı yığma taş duvar örgüsü (ODTÜ TAÇDAM, 2023)

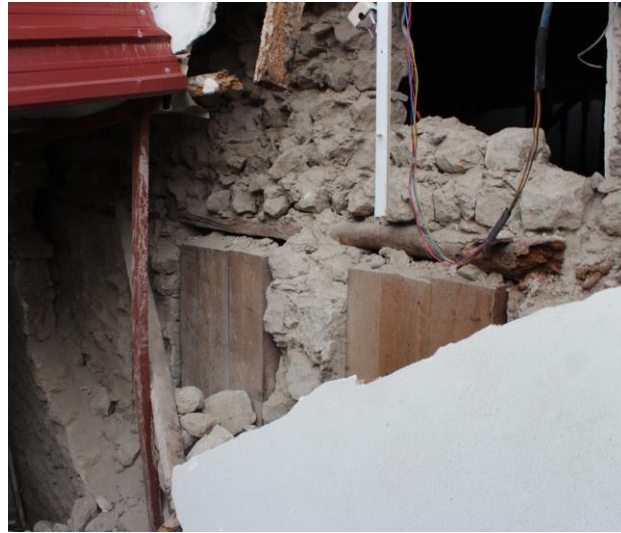
Şekil 57. Hatılların süreksiz kullanıldığı, bağ kirişlerinin olmadığı ve harcın bağlayıcı özelliğini yitirdiği yığma taş duvar örgüsü (ODTÜ TAÇDAM, 2023)

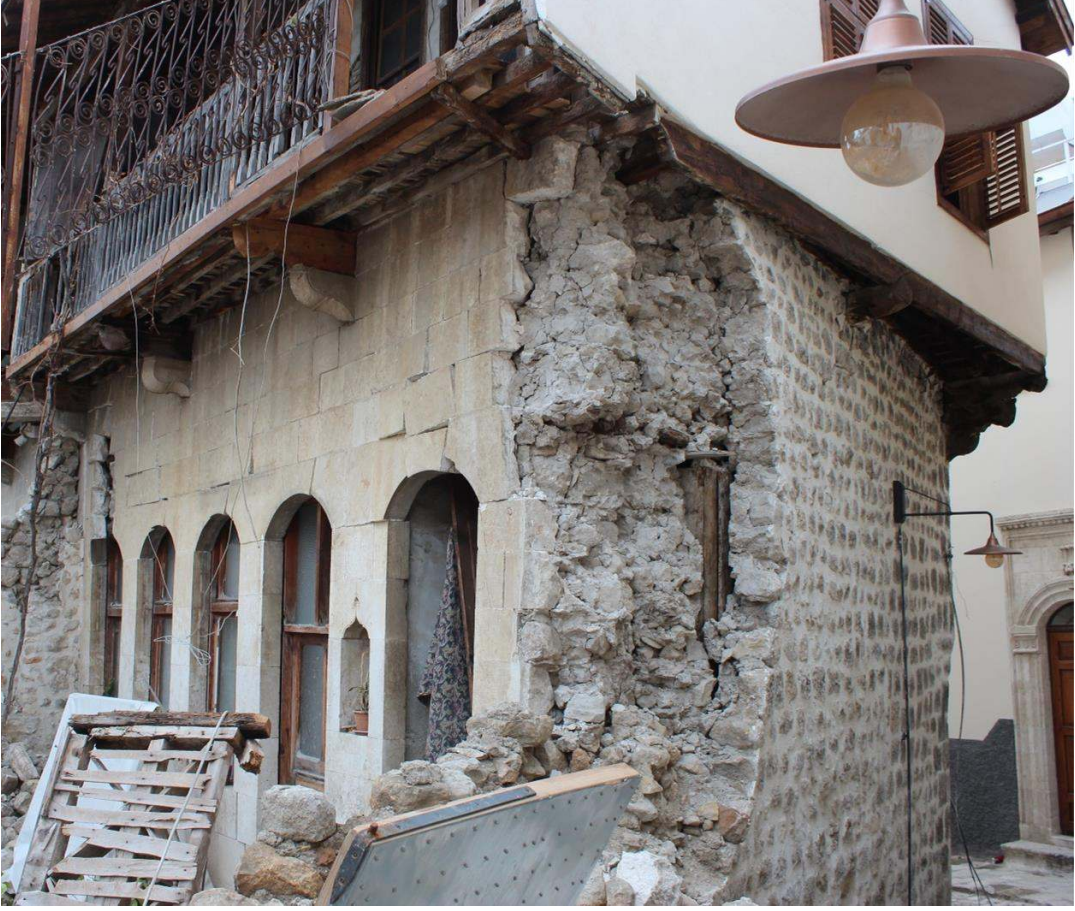
Şekil 58. Niş ve gömme duvar kullanımından duvarın stabilitesinin zayıfladığı yığılma taş duvar örgüsü (ODTÜ TAÇDAM, 2023)

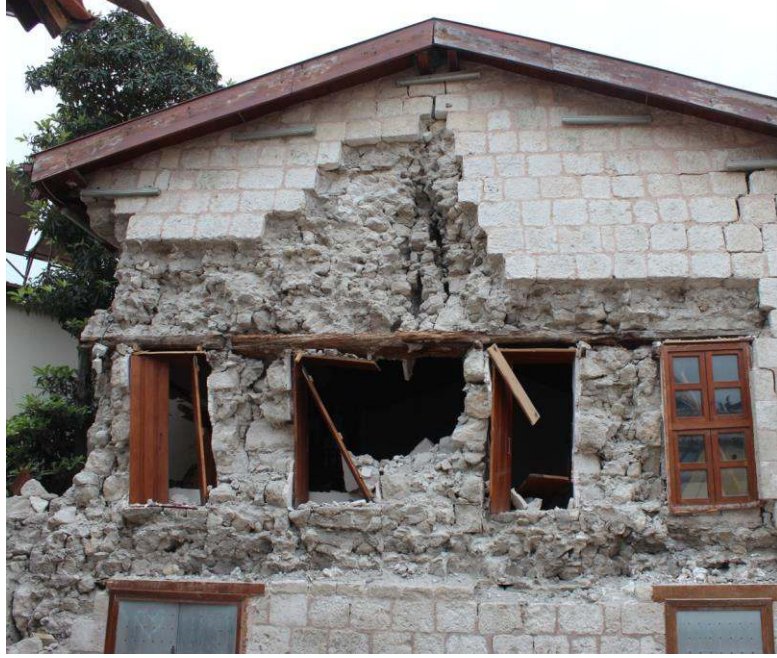
Şekil 59. Yatayda ve dikeyde destekleyici duvar ve döşeme olmaması sebebiyle hasar gören yığma taş duvar örgüsü (ODTÜ TAÇDAM, 2023)

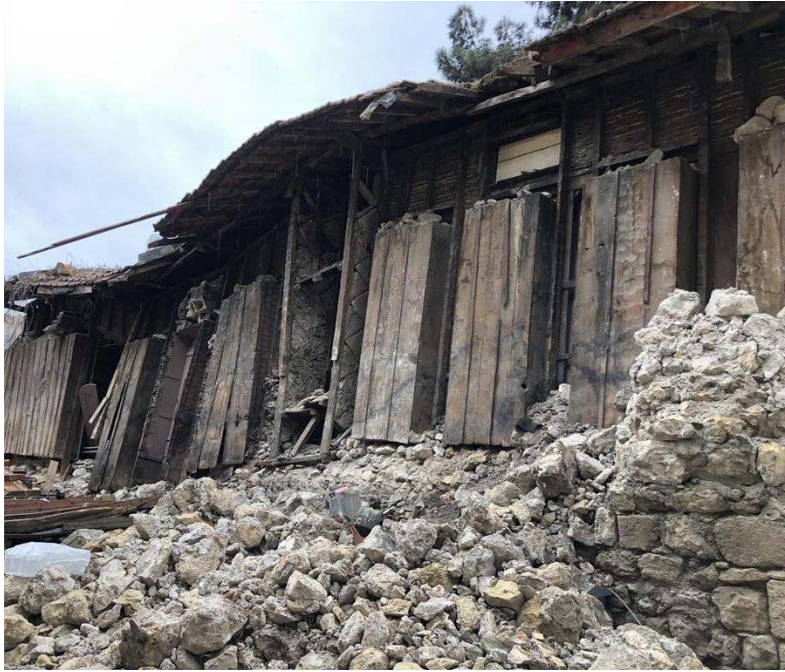
Şekil 60. Yığma taş duvarın tamamen yıkılıp içerdeki ahşap niş ve gömme dolapların kaldığı yapı örneği (ODTÜ TAÇDAM, 2023)

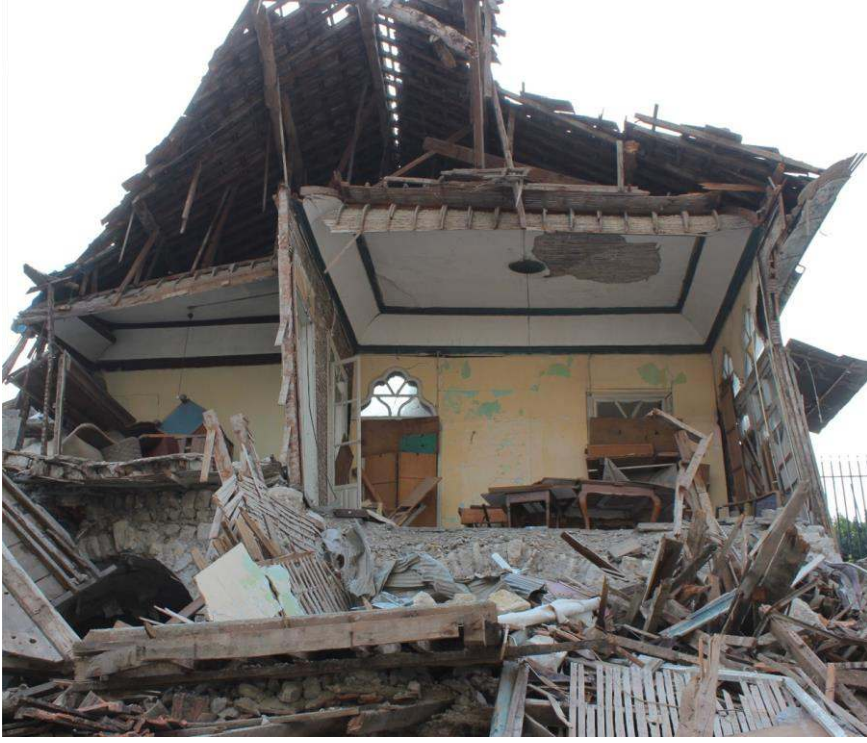
Ahşap karkas sistemi kullanılırken yatay ve dikey elemanların birbirine, duvar ve döşemelere tam olarak entegre edilmediği, bağdadilerde ve ahşap elemanların birbirine bağlanmasında yeterli miktarda ve büyüklükte çivi kullanılmadığı gözlemlenmiştir. Ahşap karkas sisteminde, dolgu malzemesi olarak tuğla gibi ağır malzemelerin kullanıldığı, bunun yapının dayanımına kısmen katkı sağlasa da, sistemin ağırlığında ciddi artışa sebep olmasıyla bu yapıların depremde daha çok hasar görmesine sebep olduğu gözlemlenmiştir. Bunlara ek olarak, ahşapta çürümeler, çivilerde paslanma ve yanlış kullanımlar gözlemlenmiştir.

Şekil 61. Depremden büyük ölçüde zarar görmüş tekne tonozlu ahşap karkas sistemi ile inşa edilmiş yapı (ODTÜ TAÇDAM, 2023)

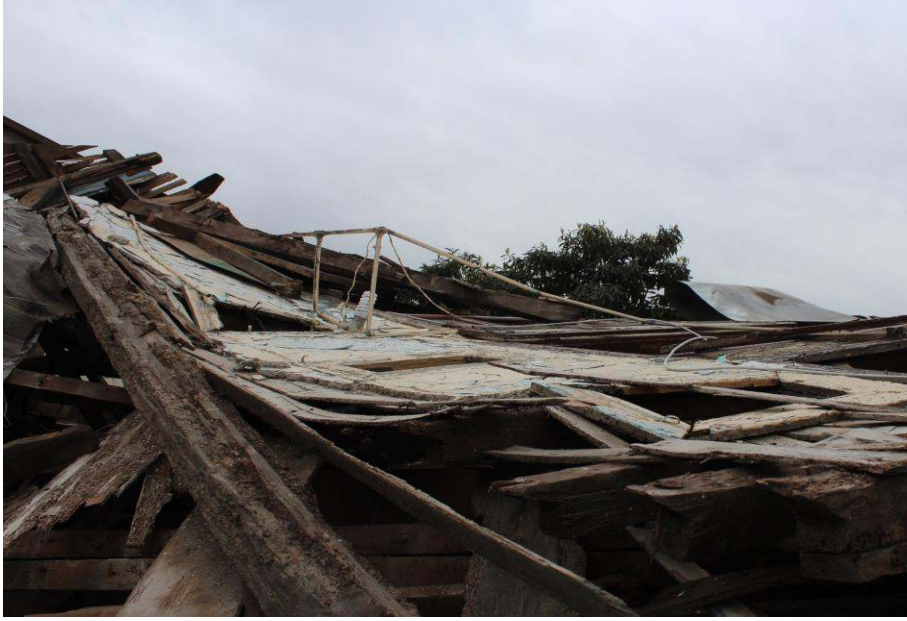
Şekil 62. Ahşap yapı malzemesindeki çürümeler (ODTÜ TAÇDAM, 2023)

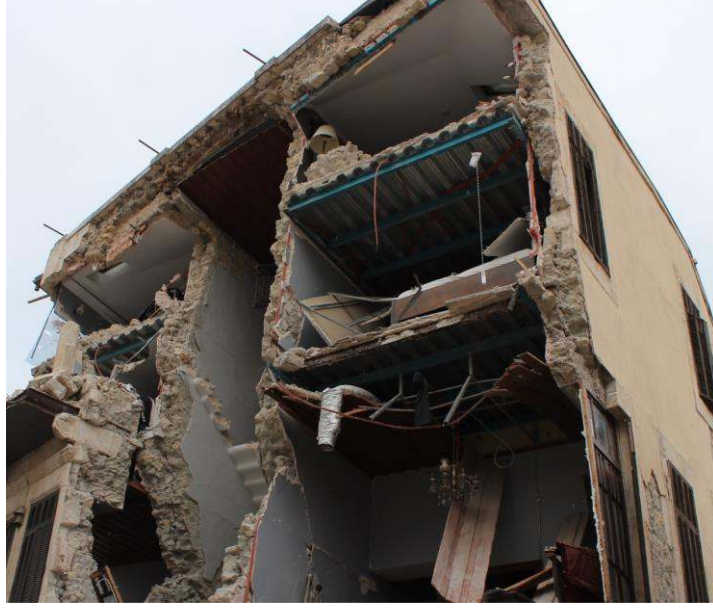
Yapıların strüktürel sistemdeki müdahale ve değişimlerin hasar seviyesinde önemli bir rol oynadığı saptanmıştır. Belli bir dönem geleneksel yapılara ek kat çıkarken ve/veya döşemeler değiştirilirken eklenen **I profilli çelik**

Şekil 63. Çelik I kirişlerin özgün yapım sistemine tam olarak entegre edilememesi sonucu oluşan cephe bazında yıkım (ODTÜ TAÇDAM, 2023)

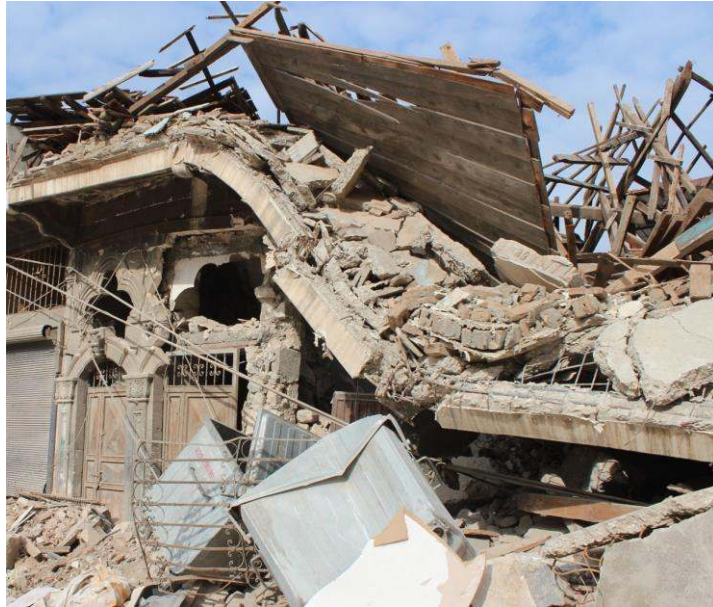
Şekil 64. Geleneksel yapıya eklenen betonarme döşemenin sebep olduğu yıkım (ODTÜ TAÇDAM, 2023)

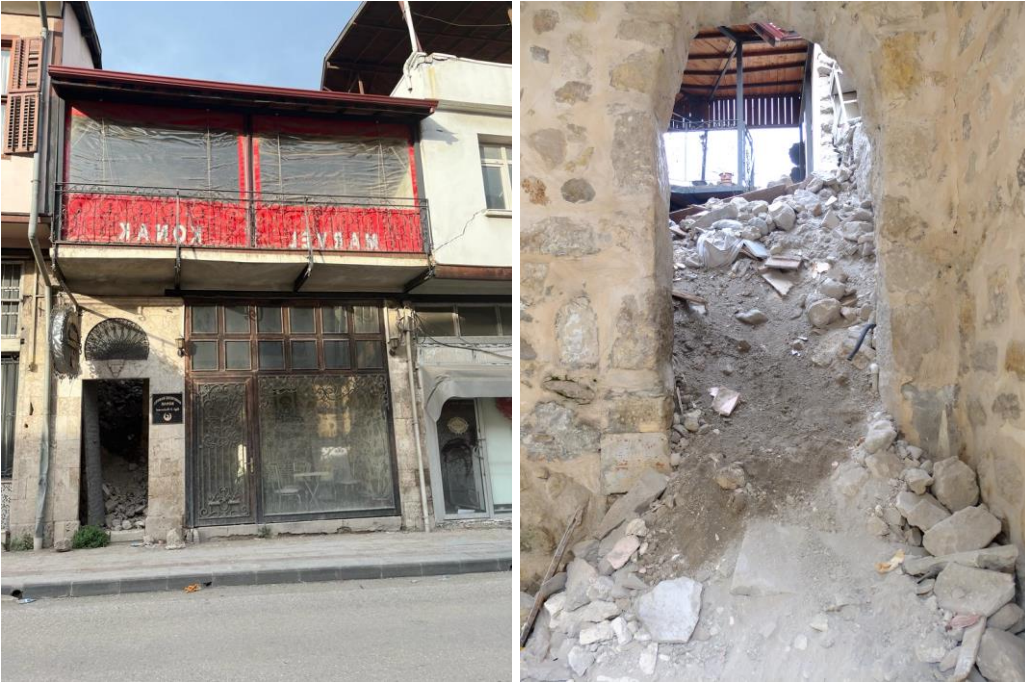
Şekil 65. Kurtuluş Caddesi üzerinde ön cepheden hasarsız görünen ancak içeri girildiğinde arka kısmının tamamen yıkıldığı saptanan bir yapı örneği (ODTÜ TAÇDAM, 2023)
