## 1. RAPOR [V.2]

Mayıs 2023 | ODTÜ TAÇDAM

ANTAKYA'NIN ÇOK KATMANLI KÜLTÜREL MİRASININ DEPREM SONRASI  
BELGELENMESİ, HASAR TESPİTİ VE DEĞERLENDİRMESİ

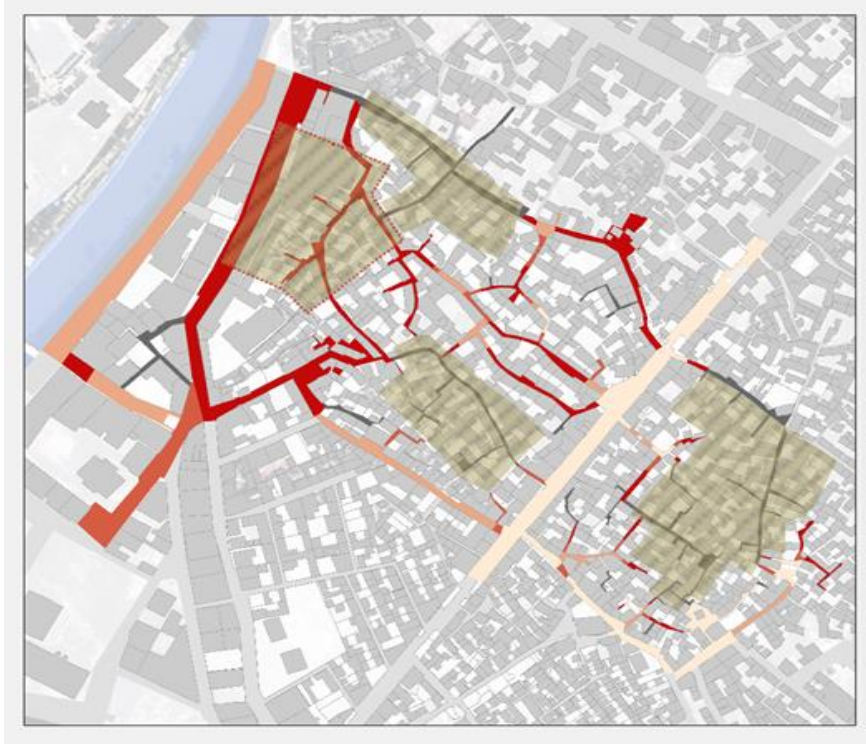
Şekil 5. Çalışılan kamusal açık alanlar ve girilemeyen / çalışılmayan enkaz alanları

Alandaki yoğun yıkım ve risk nedeniyle çalışılmayan alanlar olmuştur. Bu alanlardan bazılarında hiç girilememiş; bazılarında ise çok hızlı bir şekilde fotoğraflanarak çalışılmak durumunda kalınmıştır. Gazipaşa Mahallesi ve Zenginler Mahallesi'nde, yıkılan yapılar nedeniyle erişilemeyen sokaklar ve enkaz alanları Şekil 5'teki haritada gösterilmiştir.

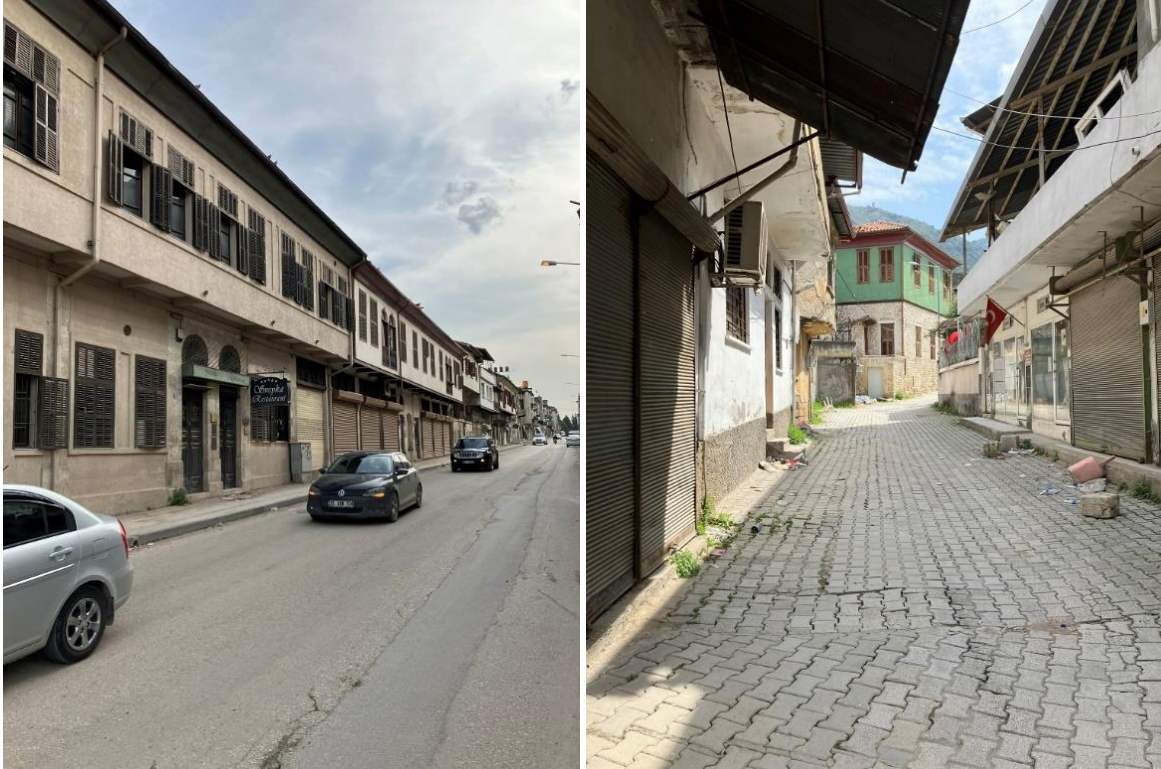
Şekil 15. Erişilebilir kamusal açık alan örneklerinden genel görünüm (ODTÜ TAÇDAM, 2023)

1. erişilebilir: tamamen açık olan alanlar (Şekil 15);
2. kısmi erişilebilir: yapı molozu bulunan, ancak bunları üzerinden ya da yanından erişimin mümkün olduğu alanlar (Şekil 16);
3. zor erişilebilir: yoğun yıkıntı ve moloz bulunan, bunların üzerinden geçişin mümkün, ancak zor ve tehlikeli olduğu alanlar (Şekil 17);
4. erişilemez: çok yoğun yıkıntı ve moloz nedeniyle tamamen erişime kapanmış alanlar (Şekil 18)

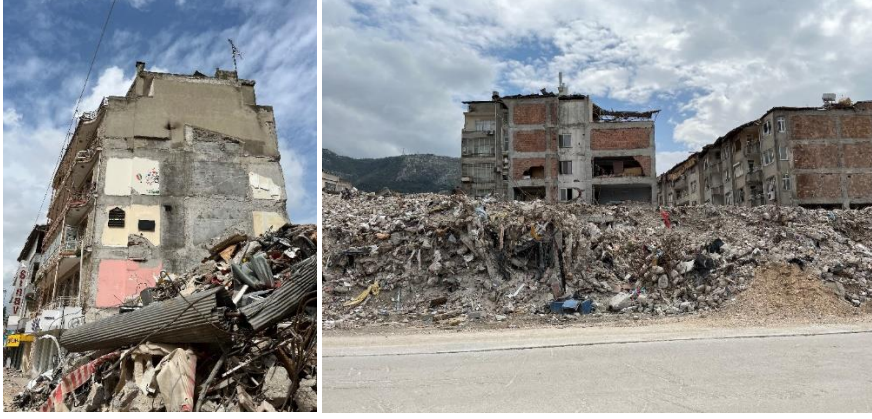
Şekil 20. İnönü Caddesi ve Kemalpaşa Caddesi'nden görünüm (ODTÜ TAÇDAM, 2023)

Bu tespitler sonucunda, Asi Nehri kenarındaki İnönü Caddesi, Kemalpaşa Caddesi ve Kurtuluş Caddesi'nin yaya ve araç trafiği açısından erişilebilir olduğu, caddelerdeki enkazların çoğunluğunun kaldırıldığı tespit edilmiştir. Kurtuluş Caddesi'nin kuzeyinde yapı molozlarının yer yer cadde üzerinde olduğu, caddeyi çevreleyen yapılardaki yapı elemanlarının düşme riski nedeniyle yaya kaldırımlarında yürümenin tehlikeli olduğu saptanmıştır. Yapı cephelerinde can güvenliğini tehdit edebilecek unsurlar bulunmaktadır (Şekil 20,21,22).

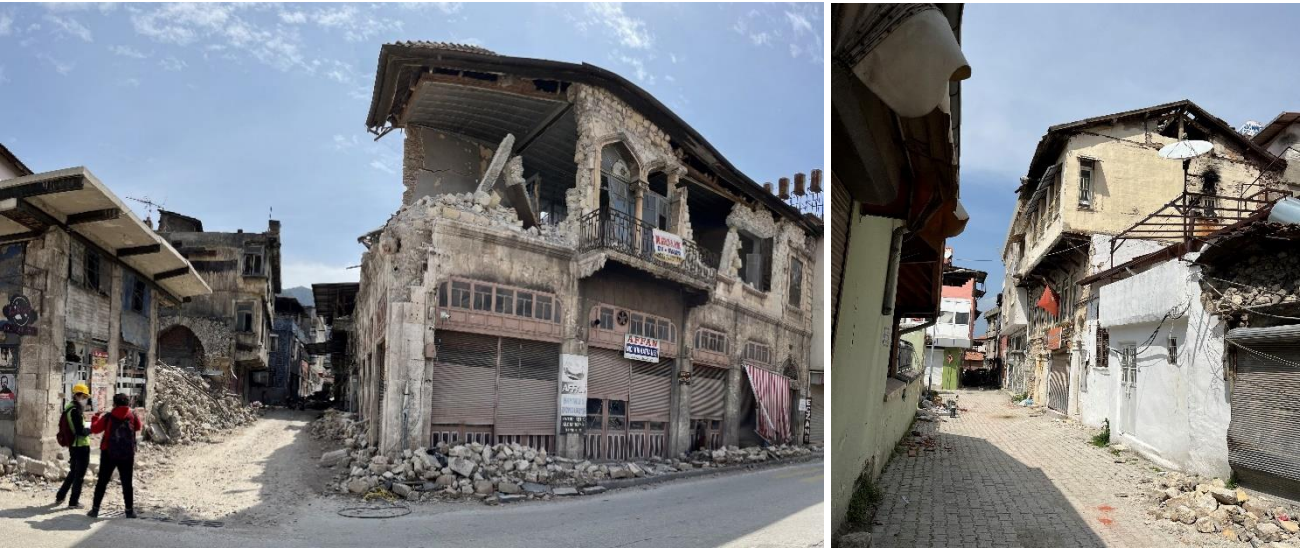
Şekil 24. Anafartalar Caddesi'nden görünüm (ODTÜ TAÇDAM, 2023)

Gazipaşa Mahallesi'ne erişim yalnızca Affan Kahvesi'nin yanındaki Anafartalar Caddesi'nden gerçekleştirilebilmektedir (Şekil 24). Cadde boyunca çeperleri, çeşme ve ağaç gibi sokak elemanlarıyla bütünlüğünü korumuş kamusal açık alanlar tespit edilmiştir. Gazipaşa Mahallesi'nin iç kısımlarına erişim halen sağlanamamaktadır.

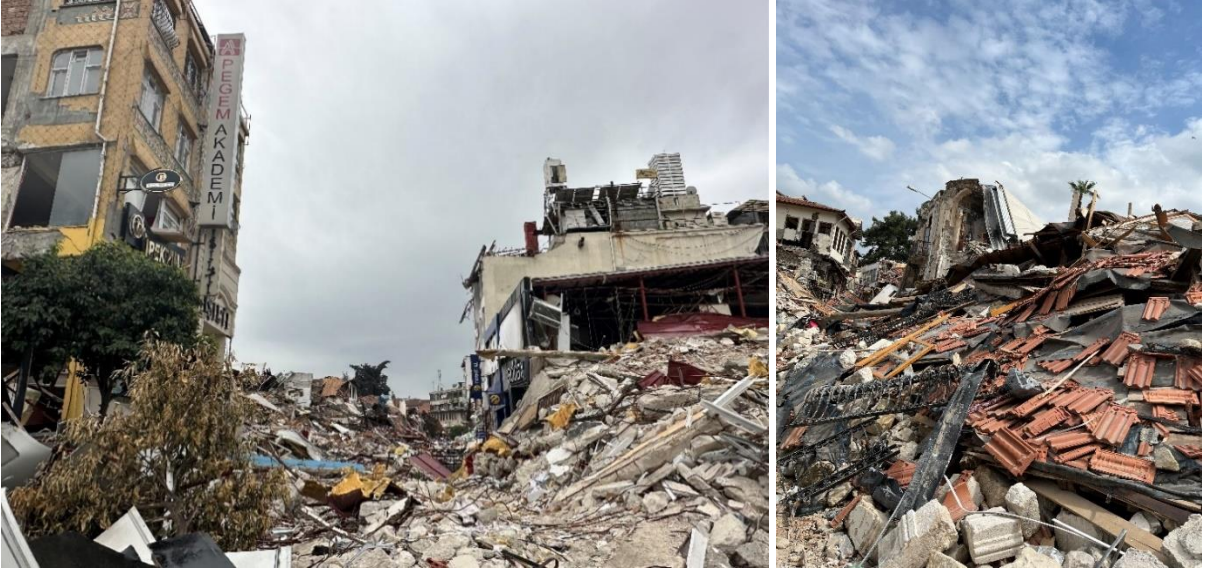
Şekil 29. Saray Caddesi'nden görünüm (ODTÜ TAÇDAM, 2023)

Hürriyet Caddesi ve Saray Caddesi yaya erişimine molozlar nedeniyle kısmen kapalıdır (Şekil 29, 30). Zenginler Mahallesi'ndeki Gazipaşa Caddesi, Kahraman Sokak, Kırk Asırlık Türk Yurdu Caddesi'nin kuzeybatı bölümü yaya erişimine tamamen kapalıdır. Dar olan bu sokakları çevreleyen yapılarda çökme tehlikesi bulunmaktadır. Zenginler Mahallesi'nin kuzeybatı bölümü yaya erişimine tamamen kapalıdır ve çeperlerindeki yapılarda çökme tehlikesi bulunduğu için oldukça risklidir (Şekil 31).

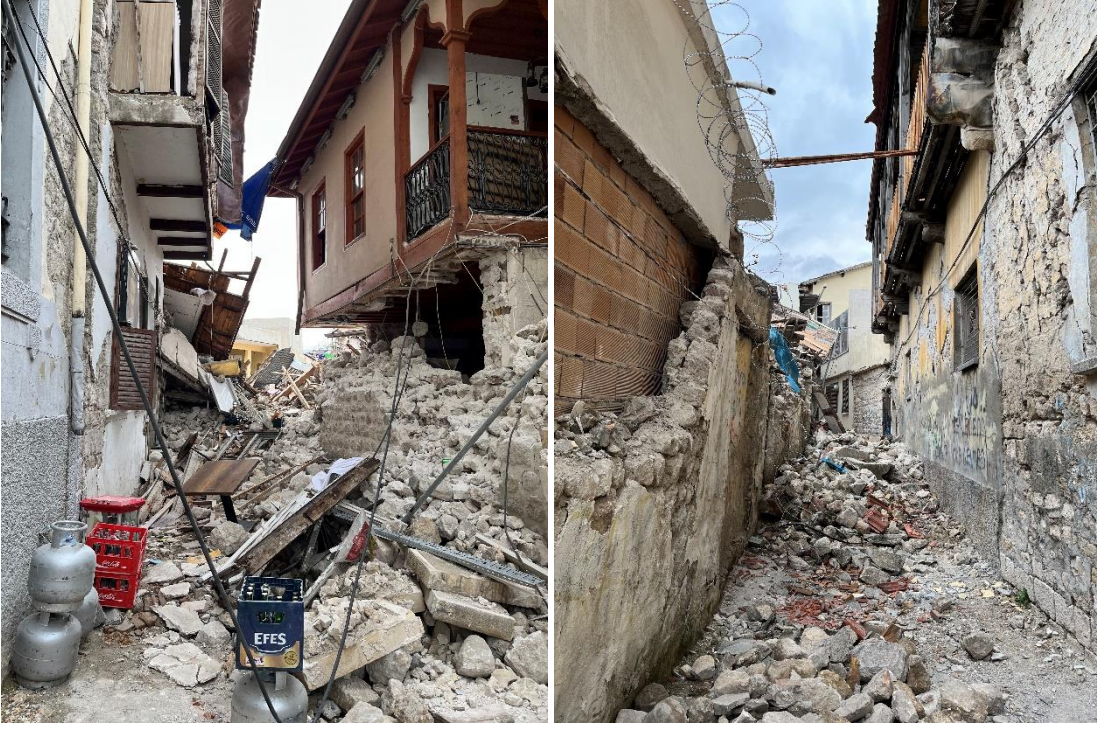
Mahallenin güneydoğu bölümüne erişim Kutlu Sokak, Büyük Çıkmaz ve Gazipaşa Caddesi'nden kısmen sağlanabilmektedir. Dar olan bu sokakları çevreleyen yapılarda çökme tehlikesi bulunduğundan erişim oldukça risklidir (Şekil 32). Bu bölgede bazı kamusal açık alanların bütünlüklerini kısmen korudukları gözlemlenmiştir (Şekil 33).

Şekil 32. Kutlu Sokak ve Gazipaşa Caddesi'nin doğu kısımlarından görünüm (ODTÜ TAÇDAM, 2023)

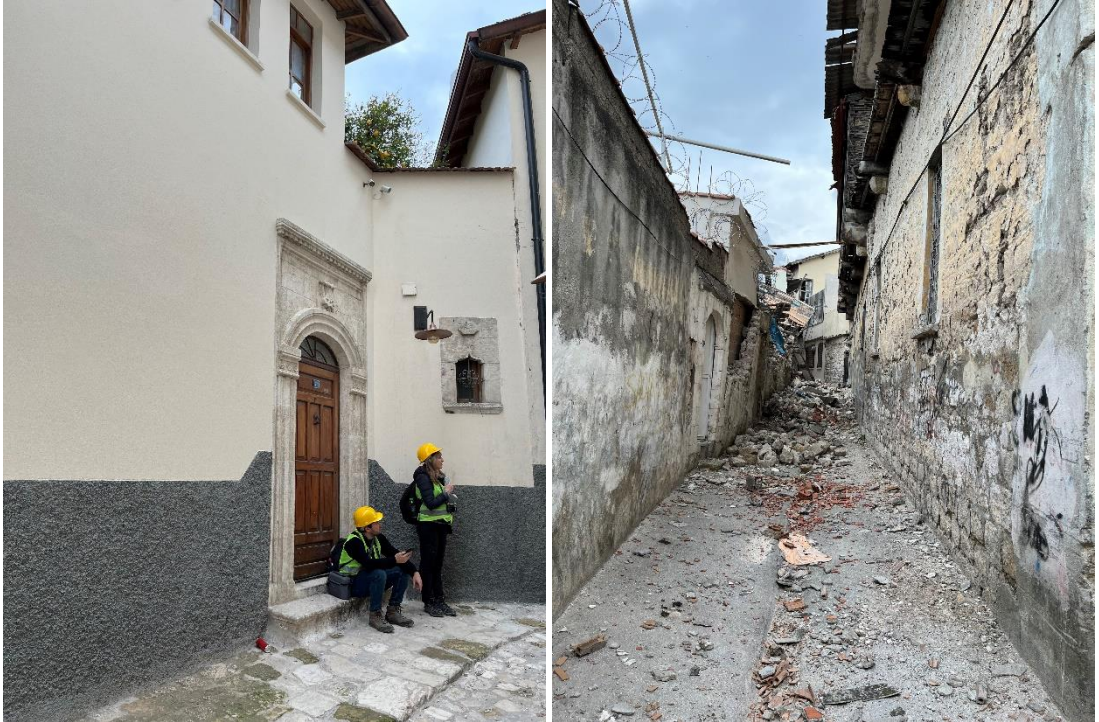
Şekil 33. Kartal Sokak ve Gazipaşa Caddesi'nin doğu kısımlarında bütünlüğünü tamamen/kısmen korumuş kamusal açık alanlar (ODTÜ TAÇDAM, 2023)

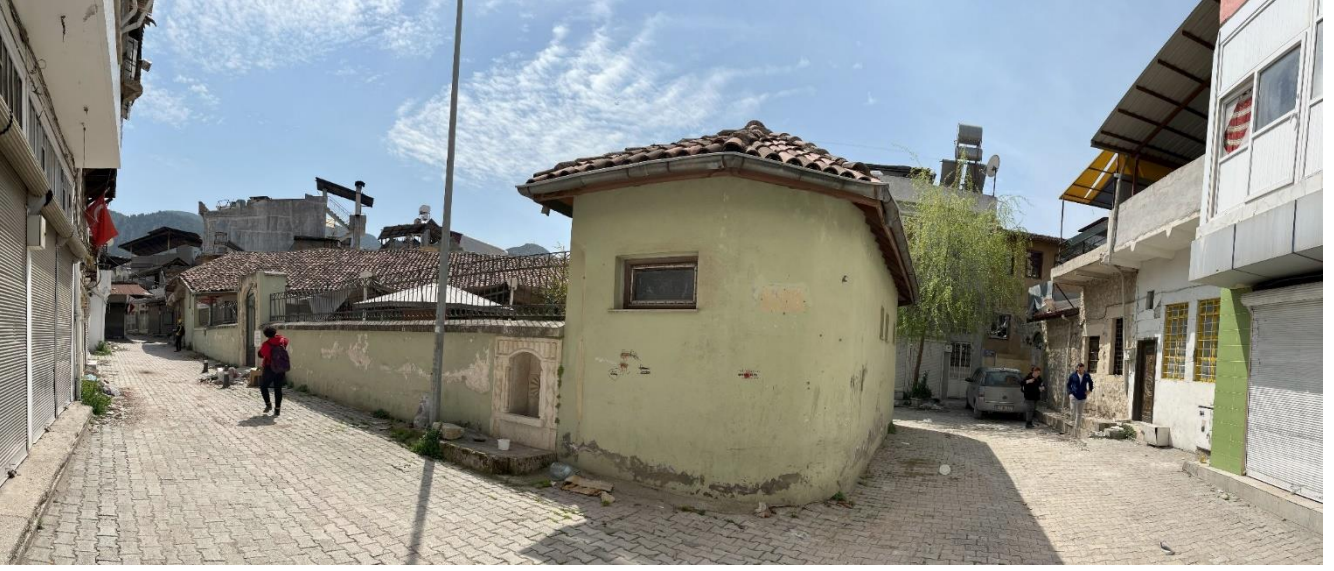
Şekil 35. Gazipaşa Mahallesi'nde bütünlüğünü tamamen koruyan kamusal açık alan örneğinden görünüm (ODTÜ TAÇDAM, 2023)

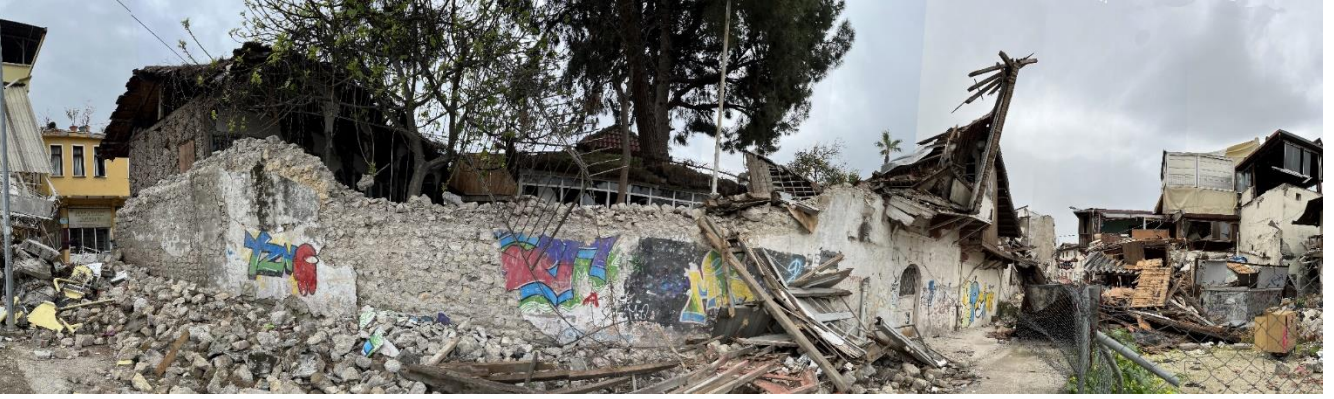
Şekil 36. Zenginler Mahallesi'nde bütünlüğünü bozulmuş kamusal açık alan örneğinden görünüm (ODTÜ TAÇDAM, 2023)

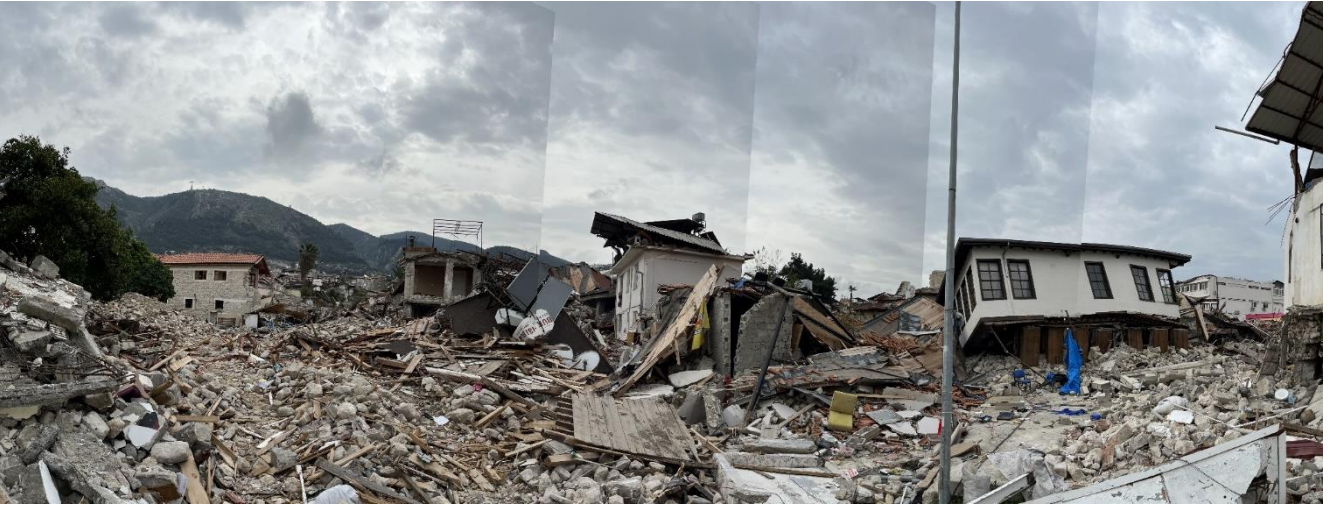
Şekil 37. Zenginler Mahallesi'nde bütünlüğü tamamen yok olmuş kamusal açık alan örneğinden görünüm (ODTÜ TAÇDAM, 2023)

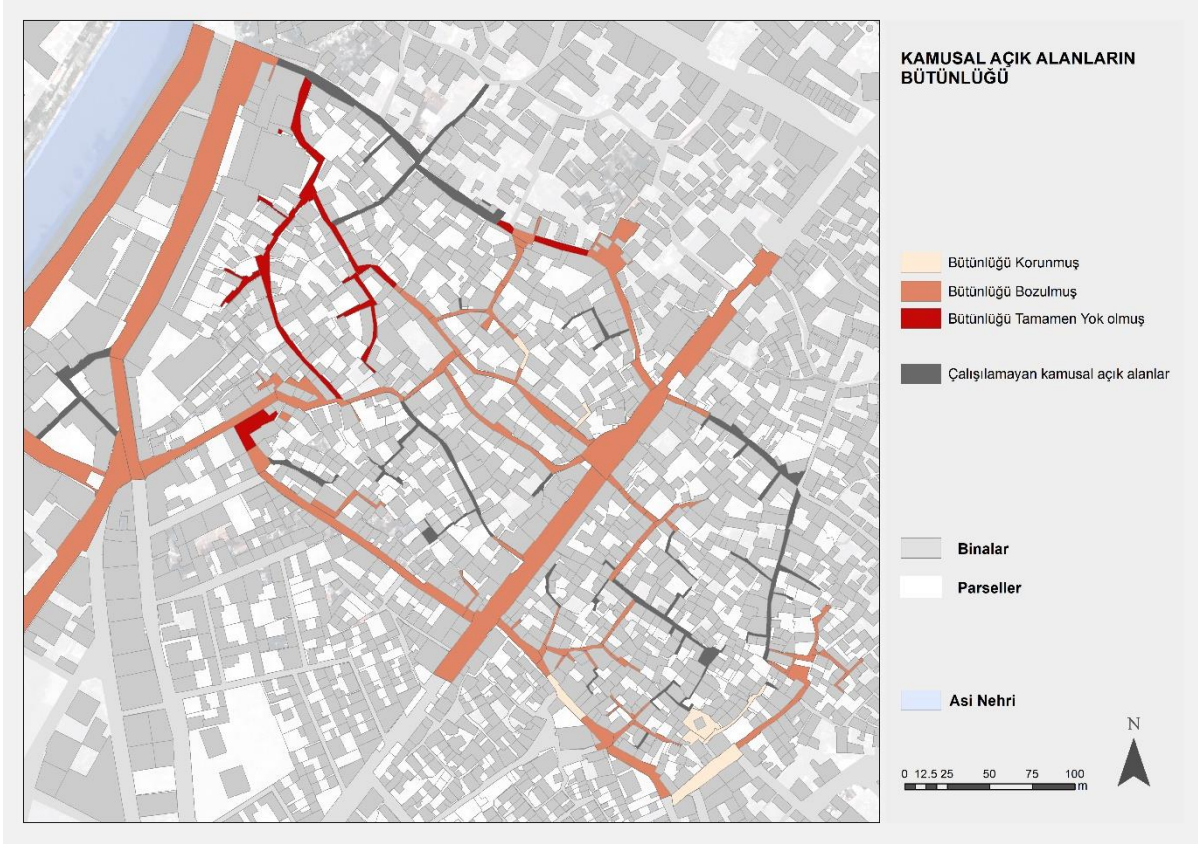
Şekil 38. Gazipaşa ve Zenginler Mahalleleri'ndeki kamusal açık alanların bütünlüğünü gösteren harita (ODTÜ TAÇDAM, 2023)

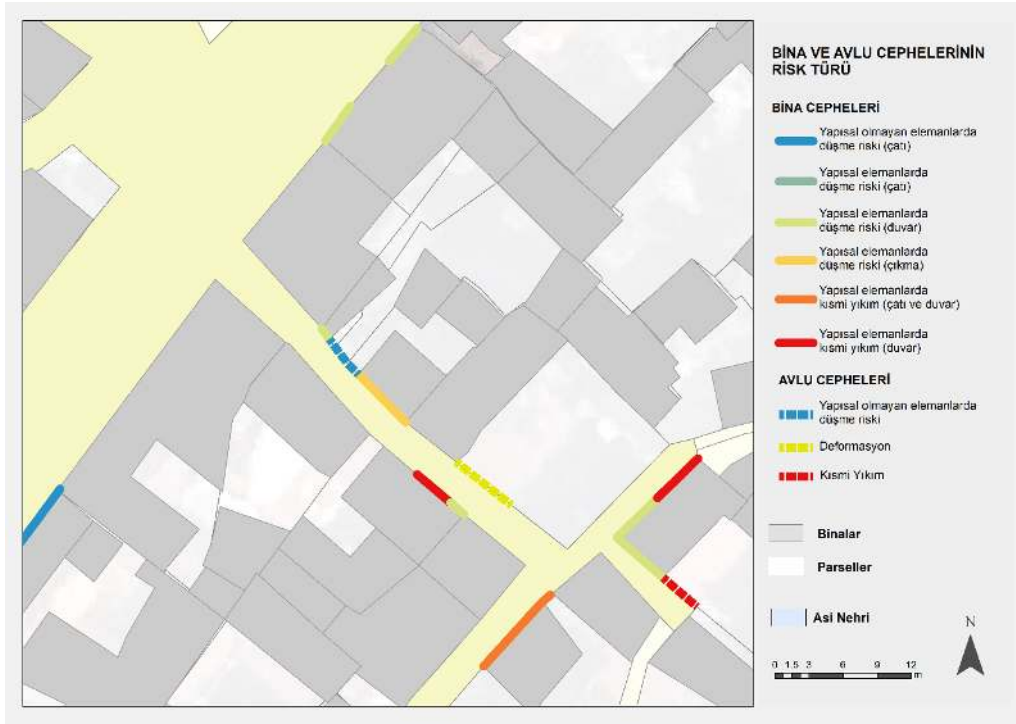
Şekil 40. Kurtuluş Caddesi ile Ülkü Sokak'tan kamusal açık alanların çeperlerini oluşturan yapı ve avlu duvarlarının farklı risk türlerini gösteren harita (ODTÜ TAÇDAM, 2023)

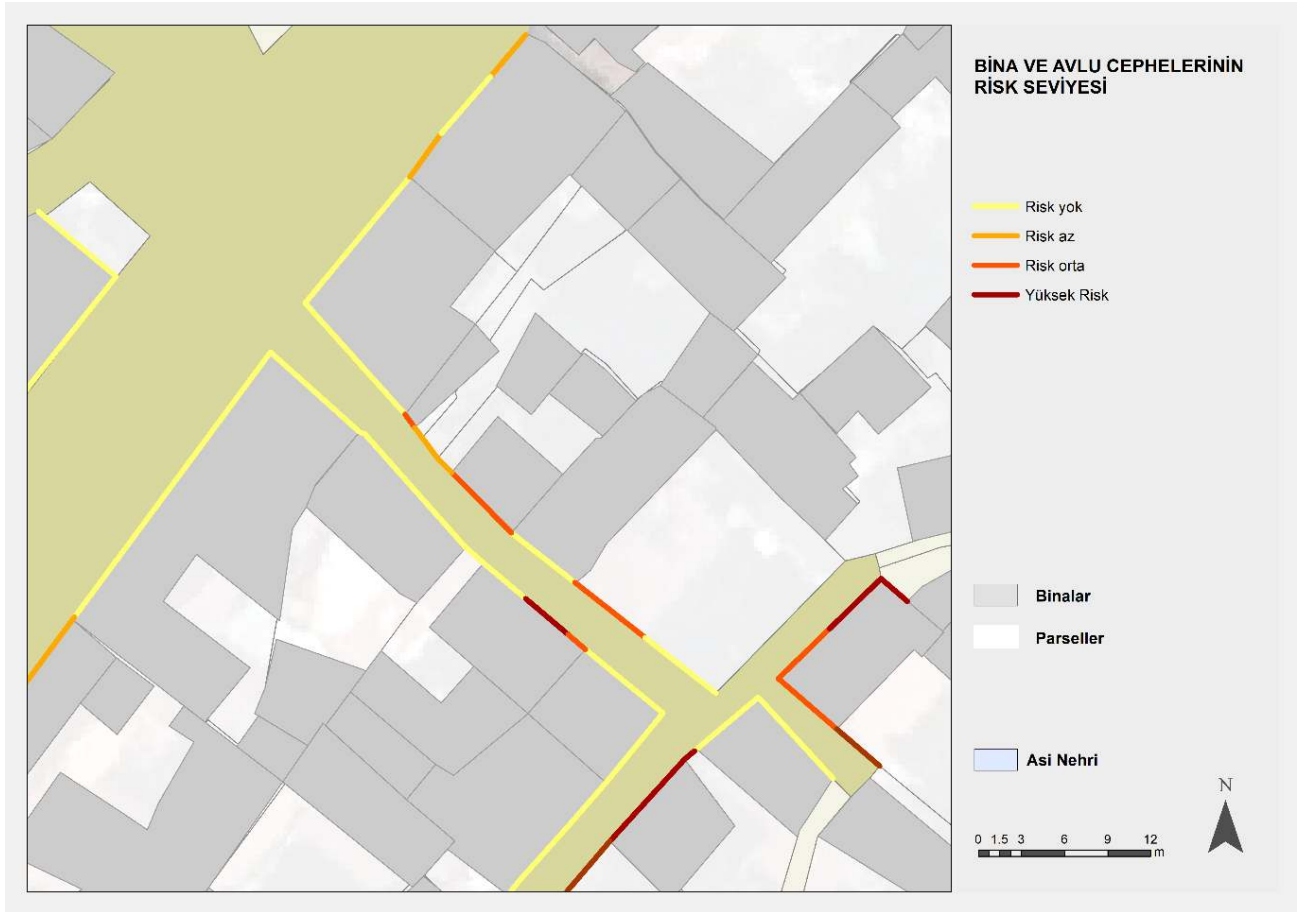
Şekil 42. Kurtuluş Caddesi ile Ülkü Sokak'tan kamusal açık alanların çeperlerini oluşturan yapı ve avlu duvarlarının farklı risk seviyelerini gösteren harita (ODTÜ TAÇDAM, 2023)

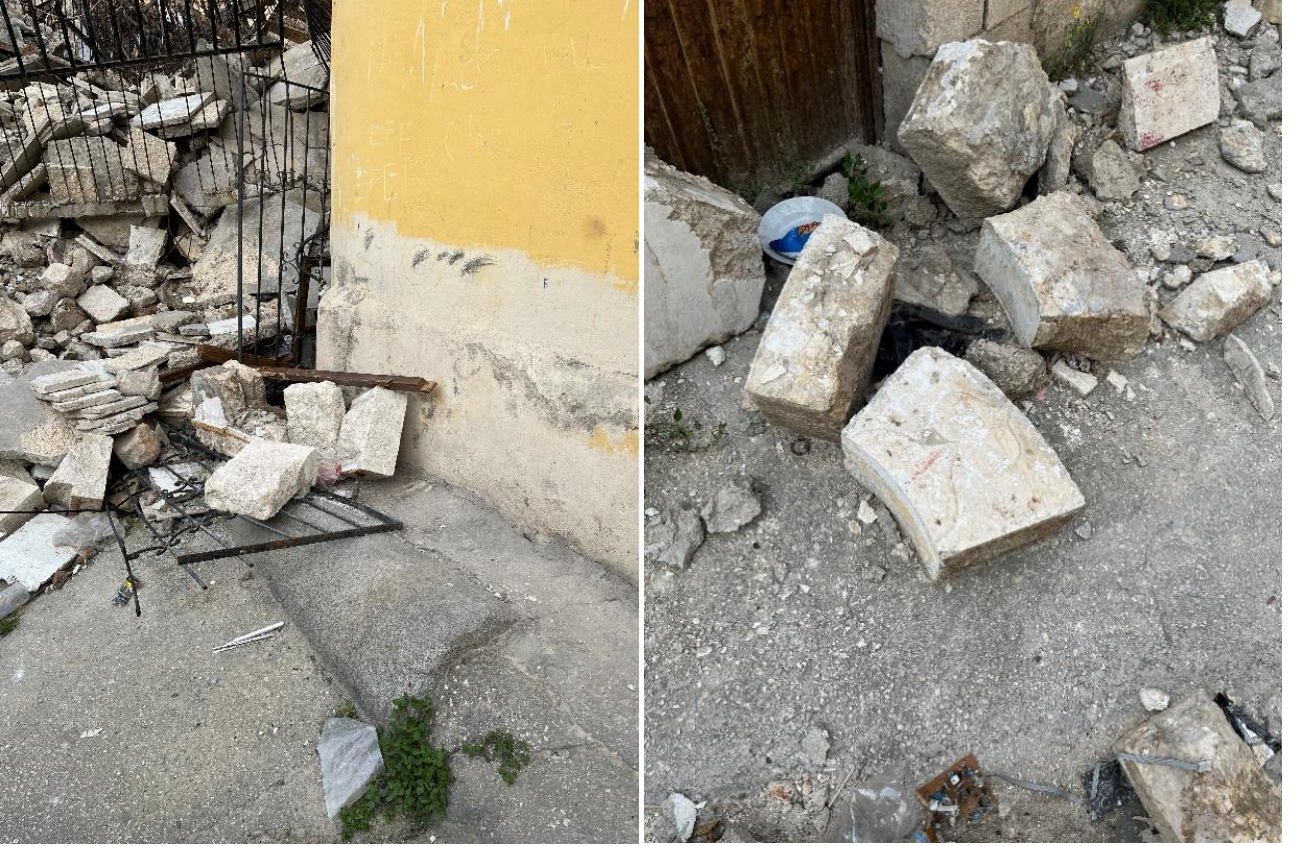
Antakya, tarihsel sürekliliğe sahip ve yüzyıllar boyunca bir çok medeniyete ev sahipliği yapmış tarihi bir yerleşimdir. Bu nedenle, Zenginler Mahallesi ve Gazipaşa Mahallesi'ndeki kamusal açık alanlarında zeminde veya yapıların üzerinde Helenistik ve Roma döneminden kalan devşirme malzemeler ile tarihi yapılara ait ayırt edici özelliği olan nitelikli molozlar tespit edilmiştir (Şekil 43). Tespit edilen nitelikli bina kalıntıları Şekil 44'te haritalandırılmıştır.

Şekil 43. Kamusal alanlarda tespit edilen devşirme malzemeler ve profilli taşlardan örnekler (ODTÜ TAÇDAM, 2023)

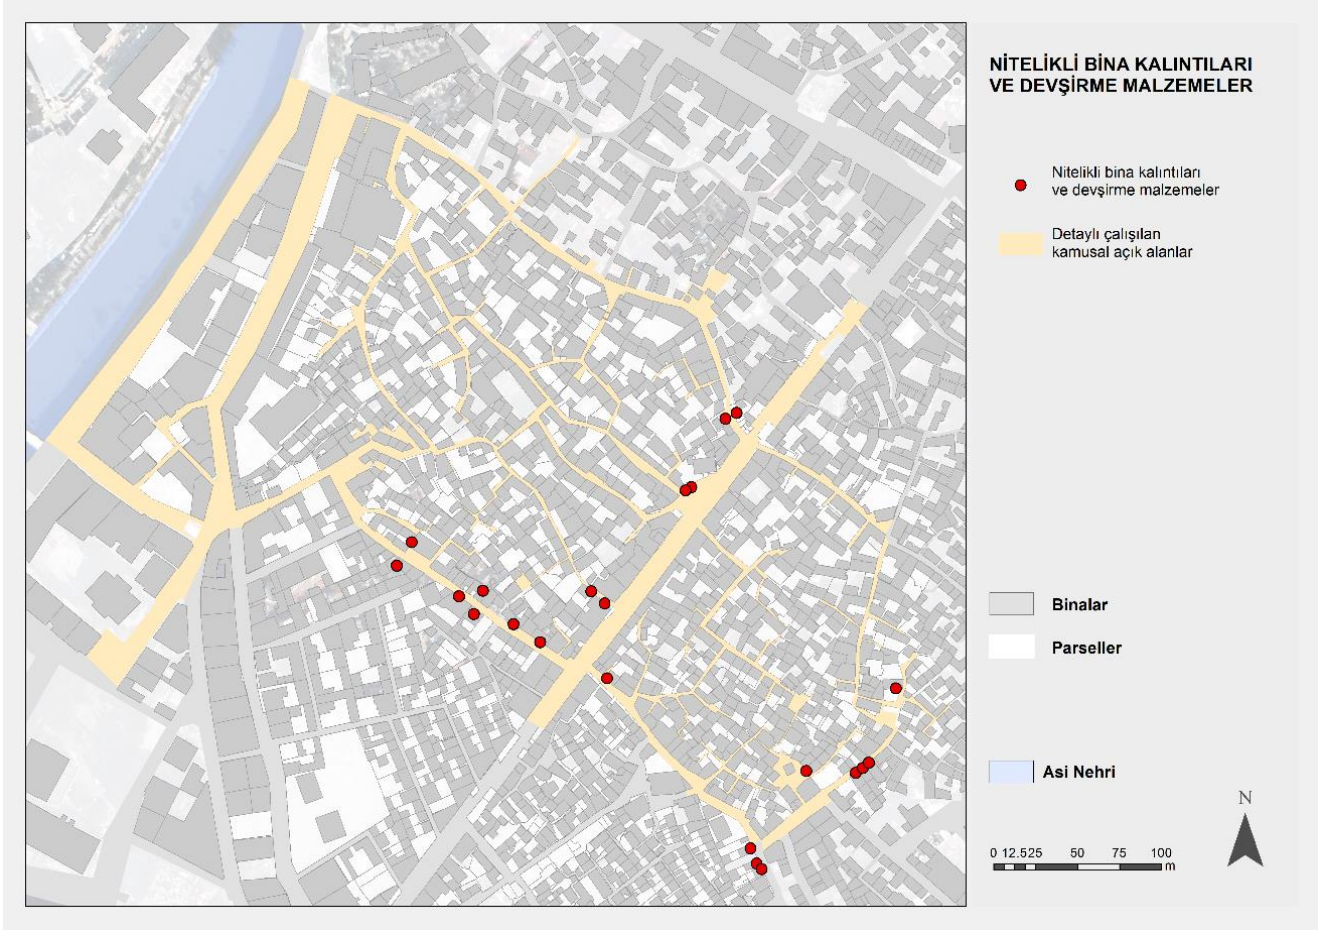
Şekil 44. Gazipaşa ve Zenginler Mahalleleri'nde gözlemlenen nitelikli bina kalıntı ve molozları ile devşirme malzemeleri gösteren harita (ODTÜ TAÇDAM, 2023)

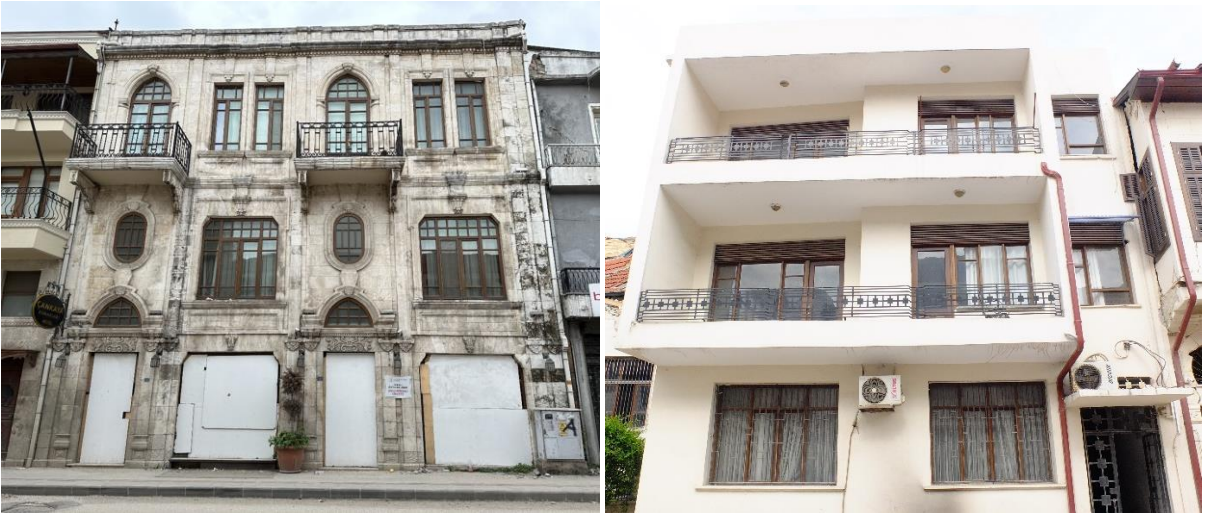
Şekil 46. Kurtuluş Caddesi üzerinde hasarsız geleneksel ve modern dönem yapı örnekleri

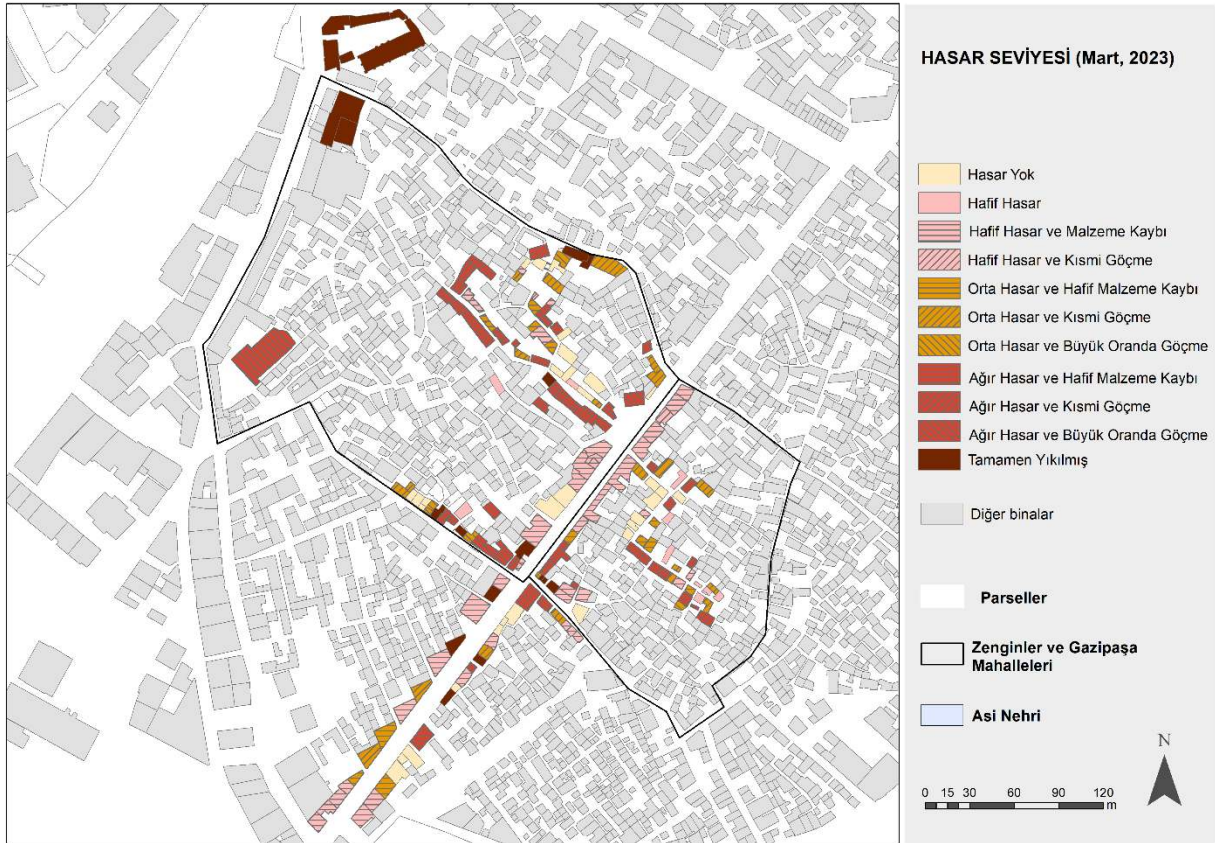
Saha çalışması sırasında belirlenen hasar seviyeleri Antakya-CBS'ye aktarılmış; hasar seviyesi haritası oluşturulmuştur. İncelenen yapıların mekânsal dağılımı incelendiğinde, ağır hasarlı yapıların nehre yaklaştıkça ve Zenginler Mahallesi'nde yoğunlaştığı görülmektedir. Kurtuluş Caddesi boyunca çoğunlukla hafif hasar seviyesinde değerlendirilen binaların da incelenemeyen cephelerinin ve içlerinin ayrıntılı analizi gerekmektedir (Şekil 52).

Şekil 52. Hasar seviyesi dağılımı

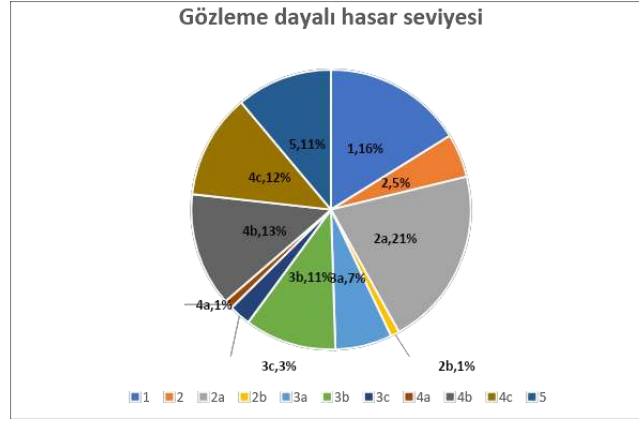
İncelenen 198 binanın hasar seviyeleri dağılımına (Şekil 52) bakıldığında tamamen yıkılmış olarak değerlendirilen binalar en az yoğunluktadır (%11). Ardından hasarsız olarak nitelendirilen yapılar gelmektedir (%16). Geri kalan 144 binada dereceli olarak yıkım yaşanmıştır. Yıkılma tehlikesi olmayan hafif hasarlı yapılar %27lik bir dilimi oluştururken içeride uzun süre bulunmanın sakıncalı olduğu orta hasarlı yapılar %20'sini oluşturmakta ve yapısal elemanları zarar görmüş ağır hasarlı 52 yapı %26lık bir oran göstermektedir.

Şekil 53. Hasar seviyeleri dağılımı yüzde olarak verilmiştir

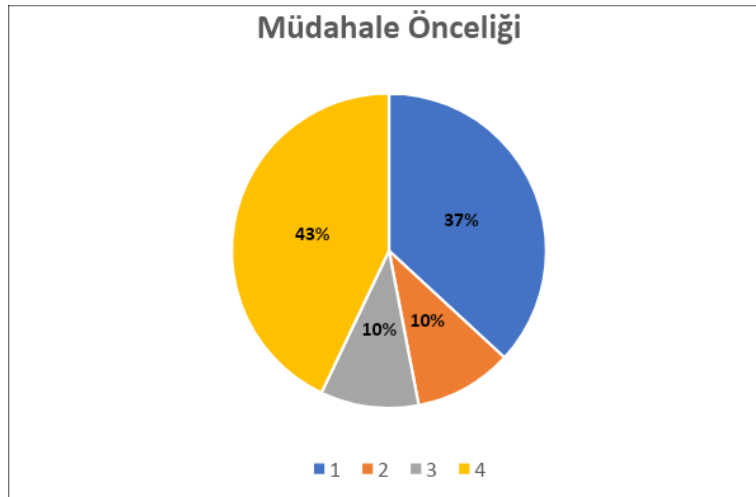
Şekil 54. Müdahale önceliği yüzdesi

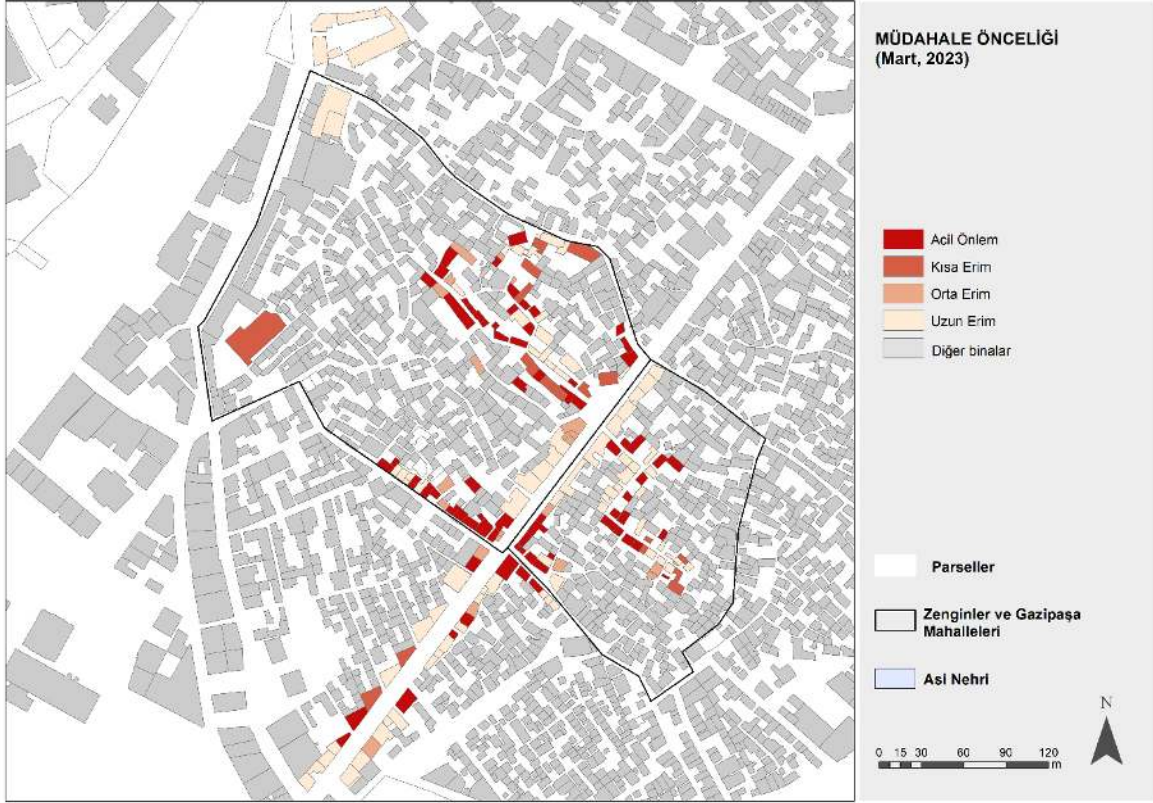
İncelenen binalar arasında en çok uzun vadede müdahale gerektirenler (85 bina) ve ardından acil önlem gerektirenler gelmektedir. Yine Zenginler Mahallesi'nde acil önlem gerektiren binalar yoğunluktadır (Şekil 55). Geriye kalan %10'luk dilimlerdeki binalar için gerekli müdahaleler önümüzdeki yıllara bırakılabilecektir. Uzun erimde müdahale gerektiren binalar Kurtuluş Caddesi aksı boyunca, Zenginler ve Gazi mahallesi içindeki bazı az hasarlı alt bölgelerde yoğunlaşmaktadır.

Şekil 55. Müdahale önceliği dağılımı

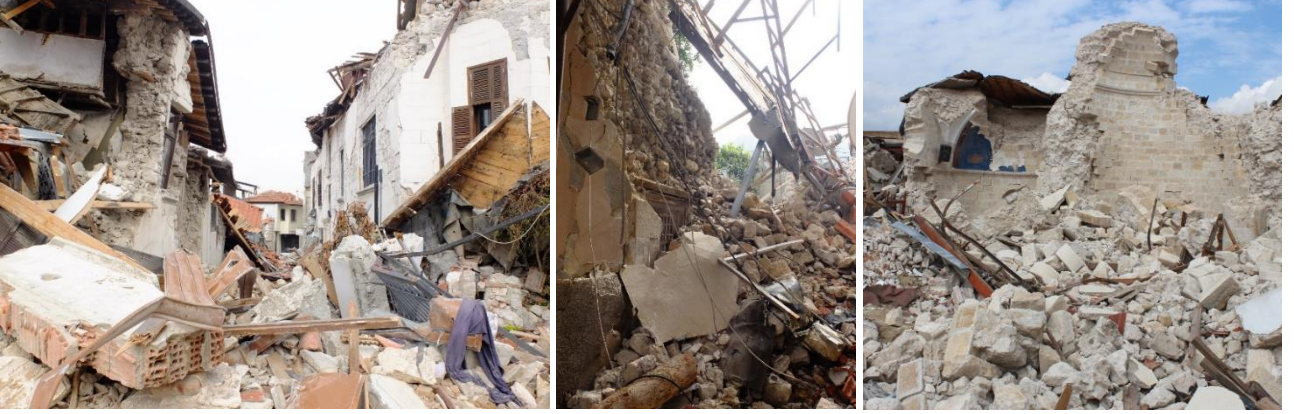
Şekil 66. Antakya tarihi kent dokusunda enkazın durumu

Deprem sonrasında Antakya tarihi merkezinde yer alan yapıların yıkımı ile oluşan enkaz, heterojen bir özellik göstermektedir. Enkazın içinde farklı yapı malzemeleri ile birlikte konutlarda yaşayanların kişisel eşyaları yer almaktadır (Şekil 66). Öte yandan, enkazların altında hala insanların naaşlarının olduğu bilinmektedir. Enkazın Antakya Kent Merkezi'ndeki dar sokakları kapatması ve bu nedenle tarihi dokunun iç kısımlarına erişimin zorlaşması nedeniyle, yapı enkazlarının acil bir müdahale ile kaldırılması gerekmektedir.

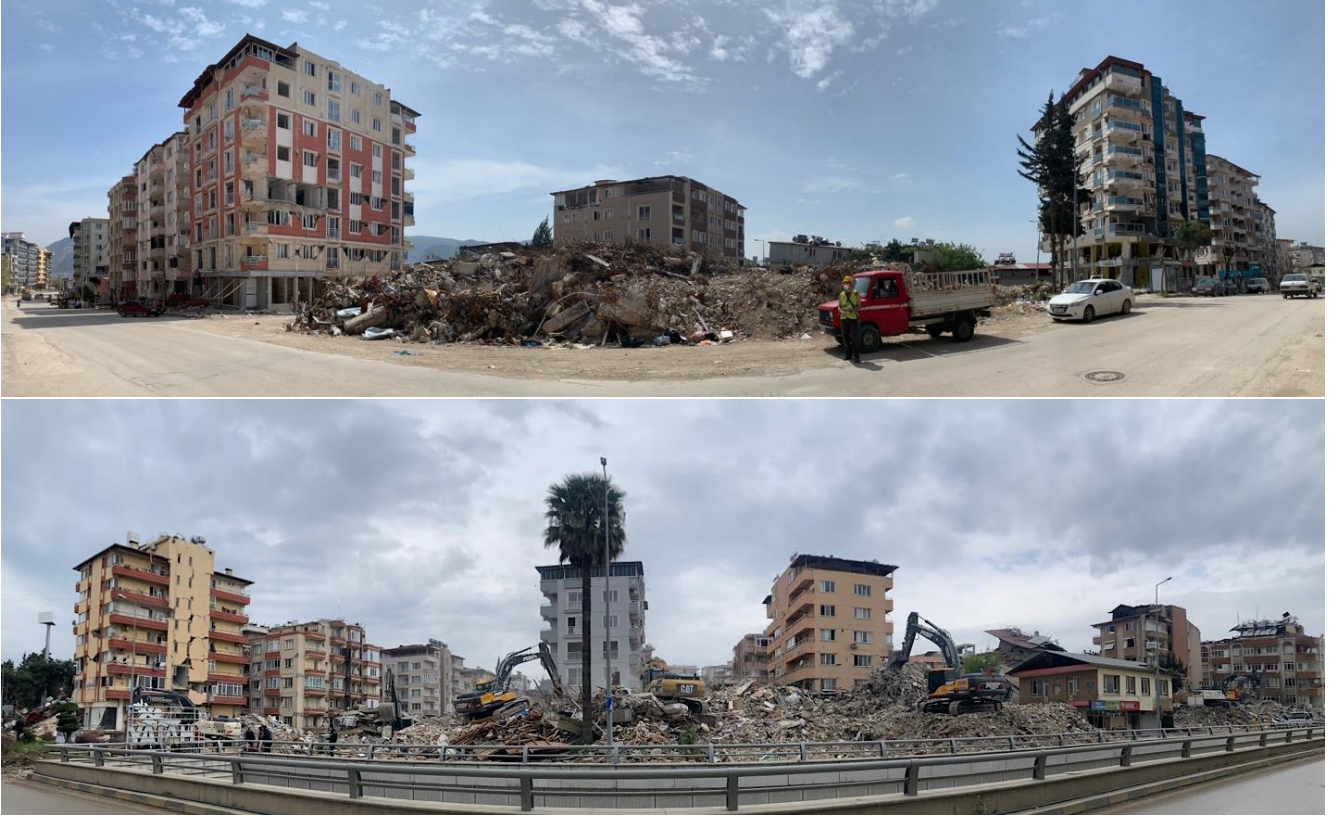
Şekil 67. Antakya tarihi kent merkezi dışındaki yapılaşma alanlarının deprem sonrası durumu
